# Regionale keringen in beheer bij het Rijk

Toezichtresultaten ILT op veiligheidstoetsing door Rijkswaterstaat  
Peildatum 31 december 2020

## **Regionale waterkeringen in beheer bij het Rijk**

Toezichtresultaten ILT op veiligheidstoetsing door Rijkswaterstaat

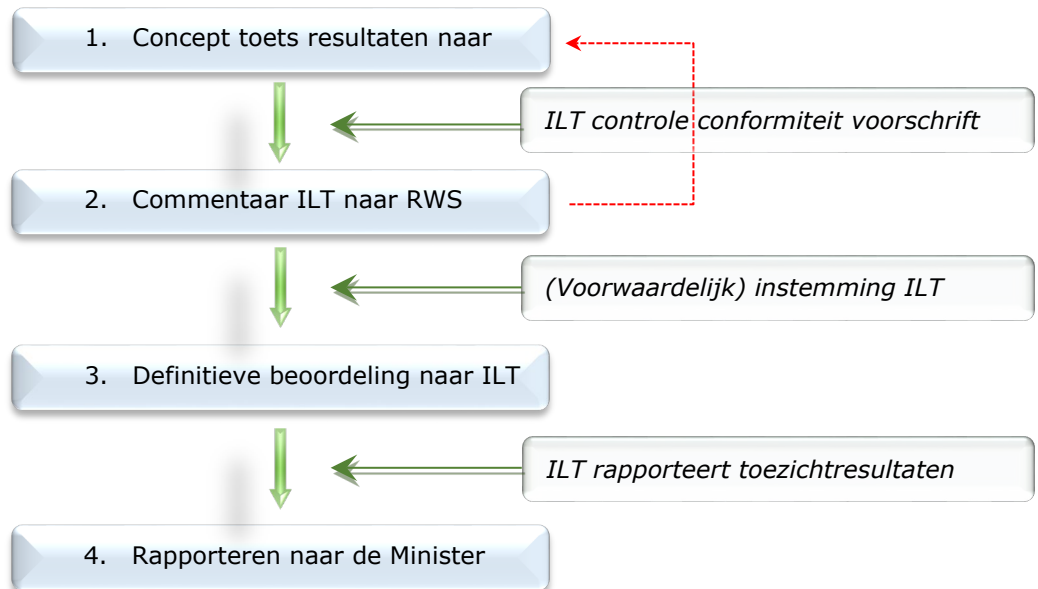
Het doel van het toezicht door de ILT op de toetsrapportages van de regionale waterkeringen RWS is om toe te zien of de veiligheidsbeoordeling van een regionale kering conform het voorschrift is uitgevoerd. Bij de controle van de toetsrapportages hanteert de ILT de volgende schema:
