# Onderzoek verkeersveiligheid N35 Wijthmen - Nijverdal

**Rapportage probleemanalyse 2021**

25 november 2021

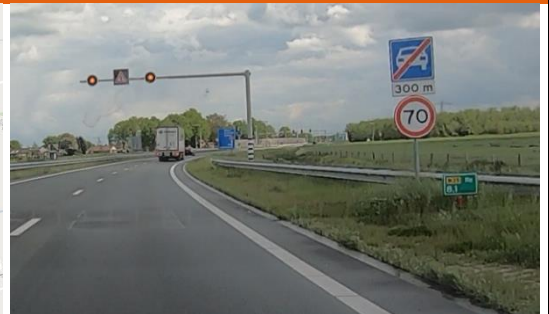
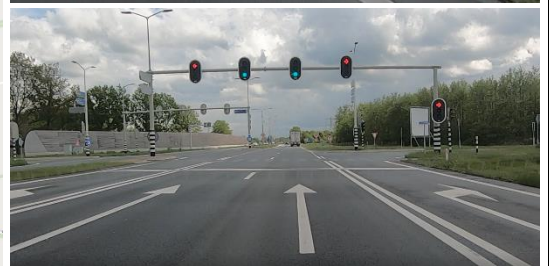
#### Overzichtskaart

Dit deeltraject bevindt zich ter hoogte van het VRI-kruispunt met de Koelmansstraat (hmp. 8,4-8,8). De N35 tussen Zwolle en de Koelmansstraat is sinds juni 2018 een 2x2 stroomweg met een maximumsnelheid van 100 km/u. De N35 tussen de Koelmansstraat en Heino is ingericht als gebiedsontsluitingsweg met een maximumsnelheid van 80 km/u. De maximumsnelheid wordt vanuit beide richtingen vlak voor het kruispunt teruggebracht naar 70 km/u. De rijrichtingen zijn gescheiden door een middenberm. Sinds de opening in juni 2018 zijn er (t/m 2020) op dit kruispunt geen ongevallen geregistreerd.

- De overgang van 100 km/u naar 70 km/u bevindt zich aan de noordzijde van het kruispunt. Bij overschrijding van de snelheid en roodlichtnegatie heeft dit mogelijk ernstige gevolgen voor (fiets)verkeer vanaf de zijwegen.

- Voetgangers en fietsers dienen bij het kruispunt zes rijstroken in één keer over te steken. Dit kan in combinatie met de hoge snelheid van aanrijdend autoverkeer een onveilig gevoel opleveren onder fietsers en voetgangers. De oversteek wordt echter alleen gebruikt voor de ontsluiting van de naastgelegen percelen.

- De hoeveelheid kruisend verkeer is relatief klein, waardoor verkeer op de N35 weinig rood licht heeft. Daardoor hebben weggebruikers bij rood licht mogelijk de ervaring dat het licht snel op groen springt. Mogelijk remmen weggebruikers hierdoor beperkt af in de verwachting dat het groen wordt. Dit kan tot gevolg hebben dat weggebruikers alsnog abrupt moeten afremmen.

- De geleiderails is ter hoogte van hmp. 8,6 en 8,8 niet uitgebogen, waardoor stuurfouten ertoe kunnen leiden dat het voertuig mogelijk wordt gelanceerd.

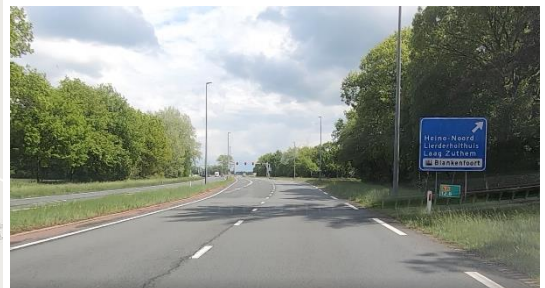
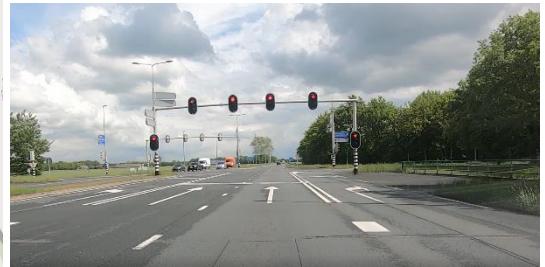
#### Overzichtskaat

Dit deeltraject bevindt zich ter hoogte van het VRI-kruispunt met de Zwolseweg/Dalfserweg (hmp. 12,5-13,1). Het deeltraject is ingericht als gebiedsontsluitingsweg buiten de bebouwde kom met een geslotenverklaring voor al het langzaam verkeer (bord C9) met een maximumsnelheid van 80 km/uur. De rijrichtingen zijn gescheiden door een middenberm. In de periode 2014-2020 zijn 3 ongevallen geregistreerd (allen UMS), waarvan 2 kop/taart en 1 flankongeval.

- Geen bijzondere verkeersveiligheidsrisico's. Rechtdoorgaand verkeer op de N35 heeft twee opstelvakken in beide richtingen. Hierdoor is het mogelijk om langzaamrijdend (vracht)verkeer in te halen. Na het kruispunt moeten weggebruikers ritsen naar één rijstrook.
- Langzaam verkeer kruist de N35 ongelijkvloers middels een fietstunnel.

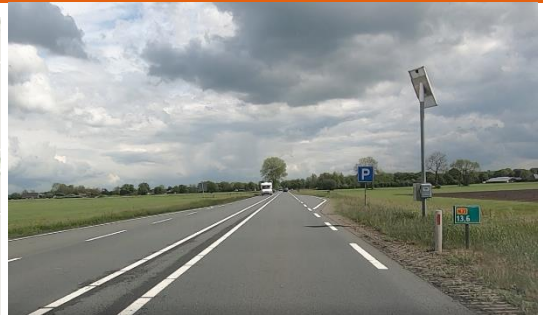
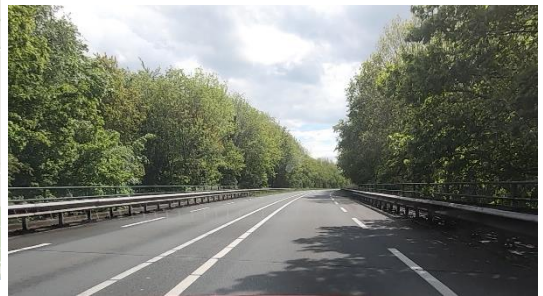
#### Overzichtskaart

Dit deeltraject bevindt zich ter hoogte van Rondweg Heino (hmp. 13,1-15,2). Het deeltraject is ingericht als gebiedsontsluitingsweg buiten de bebouwde kom met een geslotenverklaring voor al het langzaam verkeer (bord C9) met een maximumsnelheid van 80 km/uur. De N35 heeft hier geen erfaansluitingen, oversteken of voorrangskruispunten. De rijrichtingen zijn gescheiden door een dubbele ononderbroken asstreep. De intensiteit is 9.100 mvt/etmaal richting Raalte en 9.800 mvt/etmaal richting Wijthmen (RWS, 2019). Dit valt binnen de voorkeursintensiteiten voor deze wegcategory. In de periode 2014-2020 zijn 3 ongevallen geregistreerd (allen UMS), waarvan 1 kop/staartongeval.

- De boog ter hoogte van hmp. 14,0 is bij duisternis, en onder slecht weer omstandigheden, mogelijk niet goed waarneembaar.
- Er is een parkeerplaats aanwezig ter hoogte van hmp. 13,6. Parkeerplaatsen langs gebiedsontsluitingswegen bubeko zijn vanuit verkeersveiligheidsoogpunt ongewenst vanwege mogelijke bermrecreatie.
- De geleiderails is ter hoogte van hmp. 14,5 niet uitgebogen. Dit geeft een verhoogd risico op lanceergevaar bij aanrijdingen.

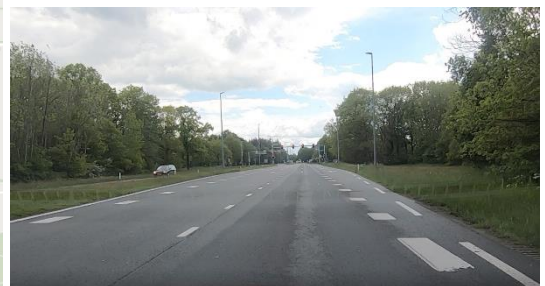
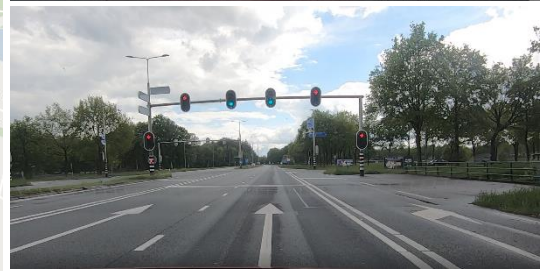
#### Overzichtskaart

Dit deeltraject bevindt zich ter hoogte van het VRI-kruispunt met de Raalterdwarsweg (hmp. 15,2-15,8). Het deeltraject is ingericht als gebiedsontsluitingsweg buiten de bebouwde kom met een geslotenverklaring voor al het langzaam verkeer (bord C9) met een maximumsnelheid van 80 km/uur. De rijrichtingen zijn gescheiden door een middenberm. In de periode 2014-2020 zijn 3 ongevallen geregistreerd (2 UMS, 1 letsel), waarvan 1 flank, 1 frontaal en 1 kop/staartongeval.

- Geen bijzondere verkeersveiligheidsrisico's. Rechtdoorgaand verkeer op de N35 heeft twee opstelvakken in beide richtingen. Hierdoor is het mogelijk om langzaamrijdend (vracht)verkeer in te halen. Na het kruispunt moeten weggebruikers ritsen naar één rijstrook.
- Langzaam verkeer kruist de N35 ongelijkvloers middels een fietstunnel.

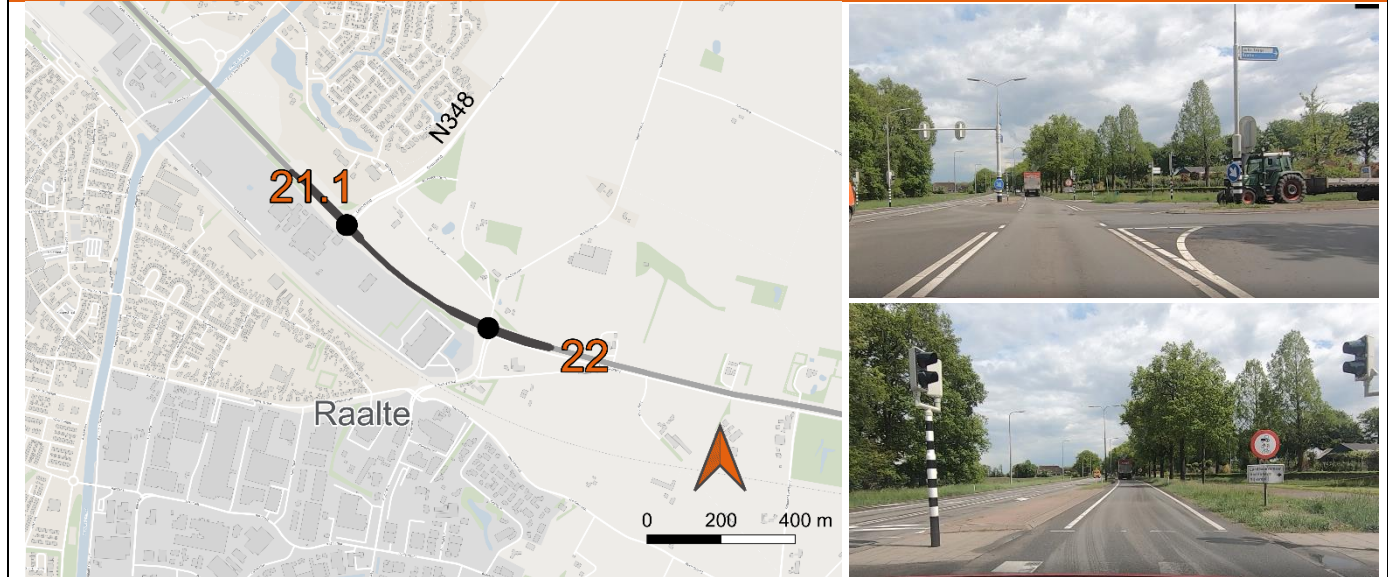
#### Overzichtskaart

Dit deeltraject bevindt zich ter hoogte van het VRI-kruispunt met de Ommerweg/N348 en het VRI-kruispunt met de Almelosestraat (hmp. 21,2-22). Het deeltraject is ingericht als gebiedsontsluitingsweg buiten de bebouwde kom met een geslotenverklaring voor al het langzaam verkeer (bord C9) met een maximumsnelheid van 80 km/uur. De rijrichtingen zijn ter hoogte van de kruispunten gescheiden door een middenberm en tussen de kruispunten gescheiden door een dubbele ononderbroken asstreek. In de periode 2014-2020 zijn 15 ongevallen geregistreerd (13 UMS, 2 letsel), waarvan 9 kop/staart, 3 flank en 1 frontaal ongeval.

- Er zijn geen inhaalmogelijkheden aanwezig bij de kruising met de Ommerweg en de Almelosestraat. Dit leidt mogelijk tot colonnevorming achter langzaam rijdend (vracht)verkeer op de aansluitende wegvakken, met verveling, vetergang, afleiding of ongeoorloofd gevaarlijk inhaalgedrag tot gevolg.

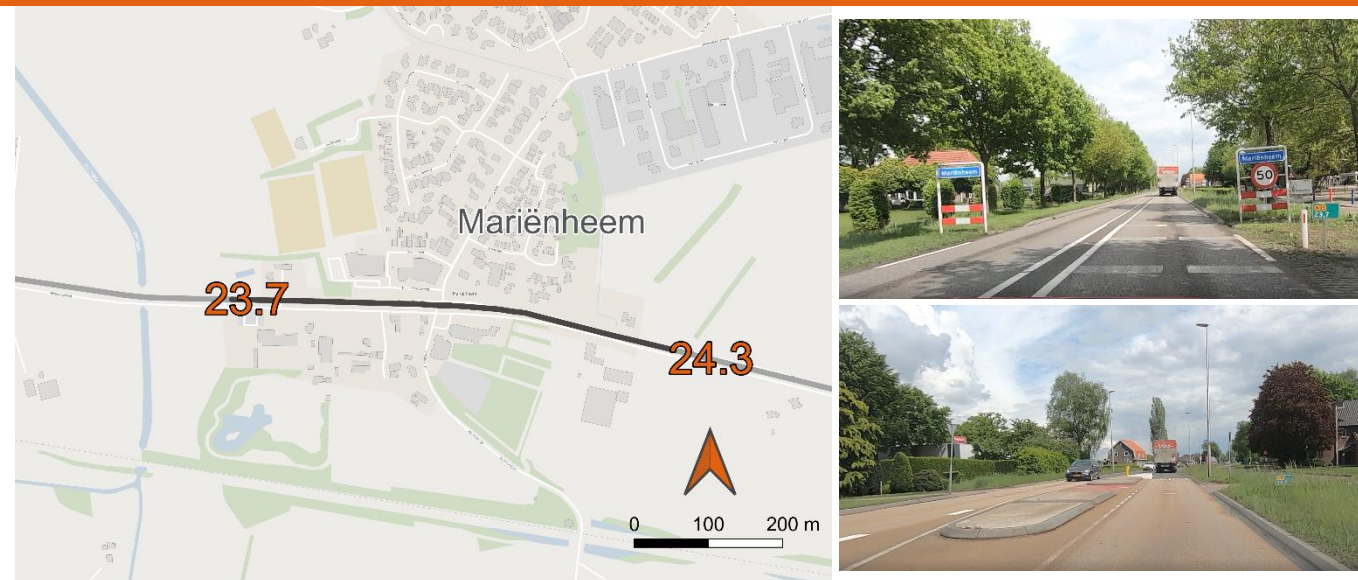
#### Overzichtskaart

Dit deeltraject bevat de N35 binnen de bebouwde kom van Mariënheem (hmp. 23,7-24,3). Het deeltraject is ingericht als gebiedsontsluitingsweg buiten de bebouwde kom met een geslotenverklaring voor al het langzaam verkeer (bord C9) met een maximumsnelheid van 80 km/uur. De rijrichtingen zijn gescheiden door een dubbele ononderbroken asstreep. De N35 kent hier een aantal erfaansluitingen en een voorrangskruispunt. In de periode 2014-2020 zijn 5 ongevallen geregistreerd (3 UMS, 2 letsel), waarvan 2 flank en 2 kop/staartongevallen.

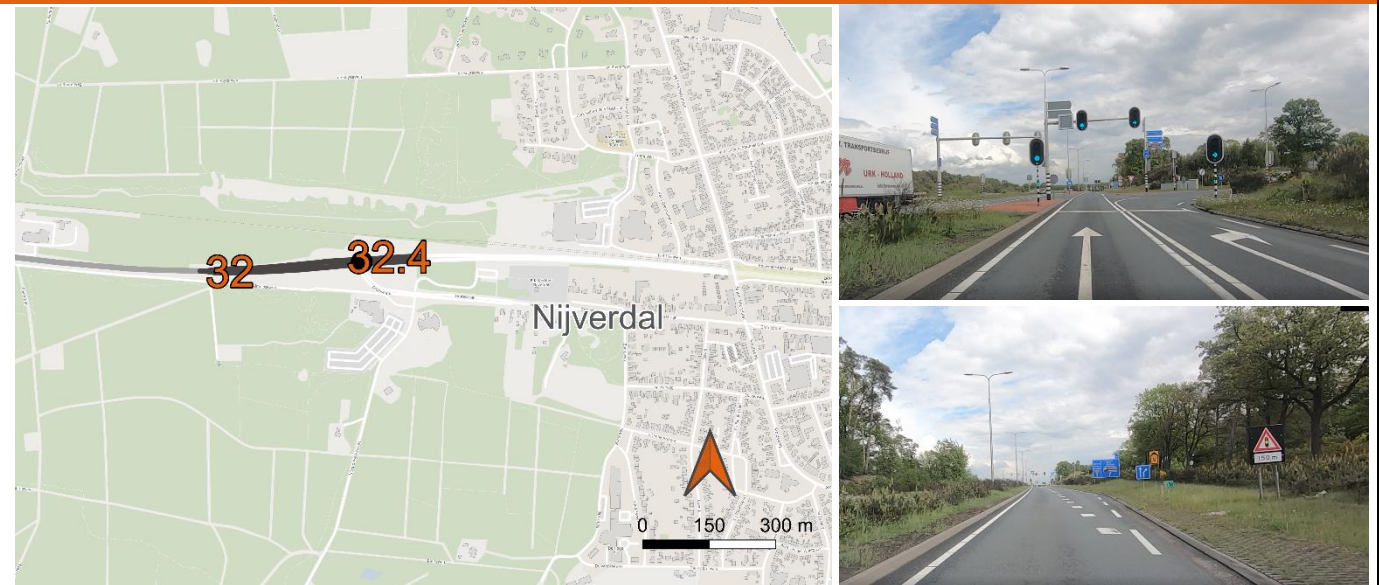
#### Overzichtskaart

Dit deeltraject bevindt zich ter hoogte van VRI-kruispunt met de Grotestraat (hmp. 32-32,4). Het deeltraject is ingericht als gebiedsontsluitingsweg buiten de bebouwde kom met een geslotenverklaring voor al het langzaam verkeer (bord C9) met een maximumsnelheid van 80 km/uur. De rijrichtingen zijn gescheiden door een dubbele onderbroken asstreep. In de periode 2014-2020 zijn 6 ongevallen geregistreerd (4 UMS, 1 letsel, 1 dodelijk), waarvan 2 flank, 1 frontaal, 1 kop/staart en 1 eenzijdig ongeval.
