# STEEKPROEF TOEGANKELIJKHEID STEMLOKALEN

Provinciale Staten- en Waterschapsverkiezingen  
15 maart 2023

In opdracht van Ministerie van Binnenlandse Zaken  
en Koninkrijksrelaties

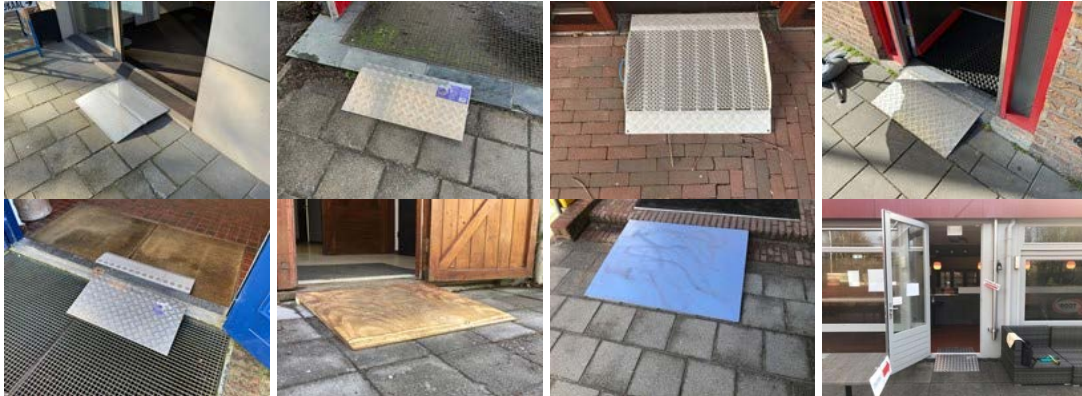
Veel stemlokalen waar een drempel of opstapje is, zijn voorzien van tijdelijke voorzieningen, zoals een drempelhulp. De intentie is hier positief, maar in relatief veel gevallen zijn de drempelhulpen te smal voor een rolstoel of rollator, liggen ze los of zijn ze glad en vormen daardoor valgevaar. Bij één locatie hadden de stembureauleden de losse oprijplaat zelfs weggehaald vanwege het struikelgevaar. Deze afgekeurde drempelhulpen en oprijplaten voldoen niet aan de toegankelijkheidscriteria. Het zijn veelal producten die op de markt beschikbaar zijn voor particulieren (woningen). Een geschikte en veilige oplossing zou zijn om deze hoogteverschillen weg te nemen, door het aanpassen van de bestrating of door een permanente hellingbaan te plaatsen.

Enkele voorbeelden van afgekeurde drempelhulpen en oprijplaten:
