| Bestand | Versie | Status | Datum | Pagina |
|---|---|---|---|---|
| Bijlage M2 6162.07.2007 Beproeversrapport KCWM 2016 170314.docx | Def | Definitief | 12-12-2016 | 16 van 23 |

PROJECTAANVRAAG KCW&M

| 1a. Titel en subtitels 60 mm Mortier HE- 80 CvO | | |

Inspectie 60mm mortiergranaten Kidal Mali

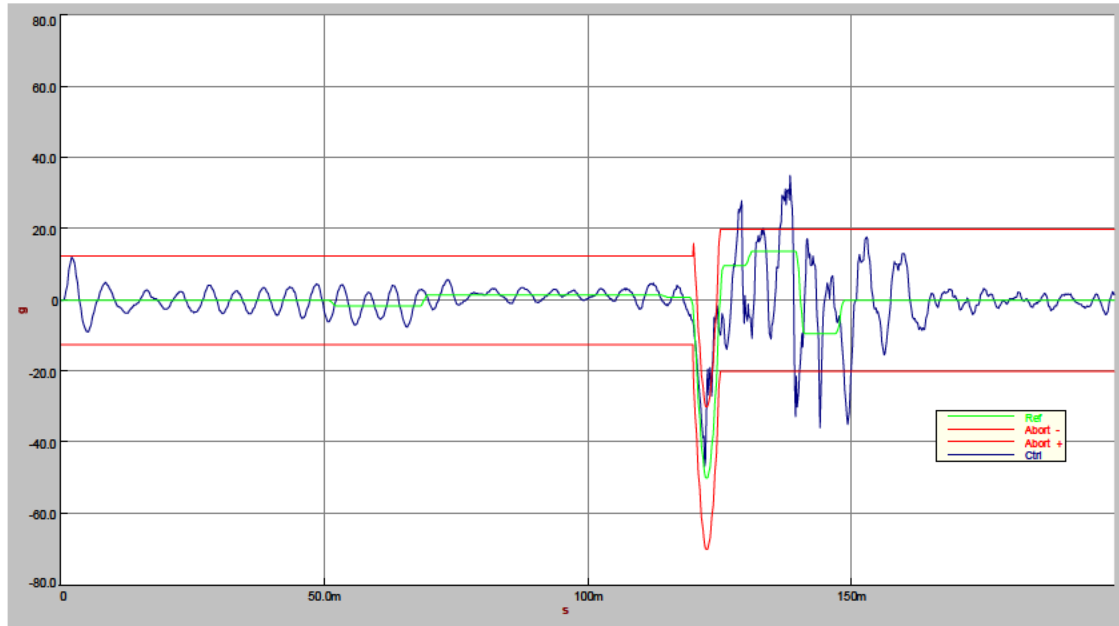
Figuur 9 Profiel Shock 50G

Tijdens het röntgenen zijn er geen bijzonderheden geconstateerd.

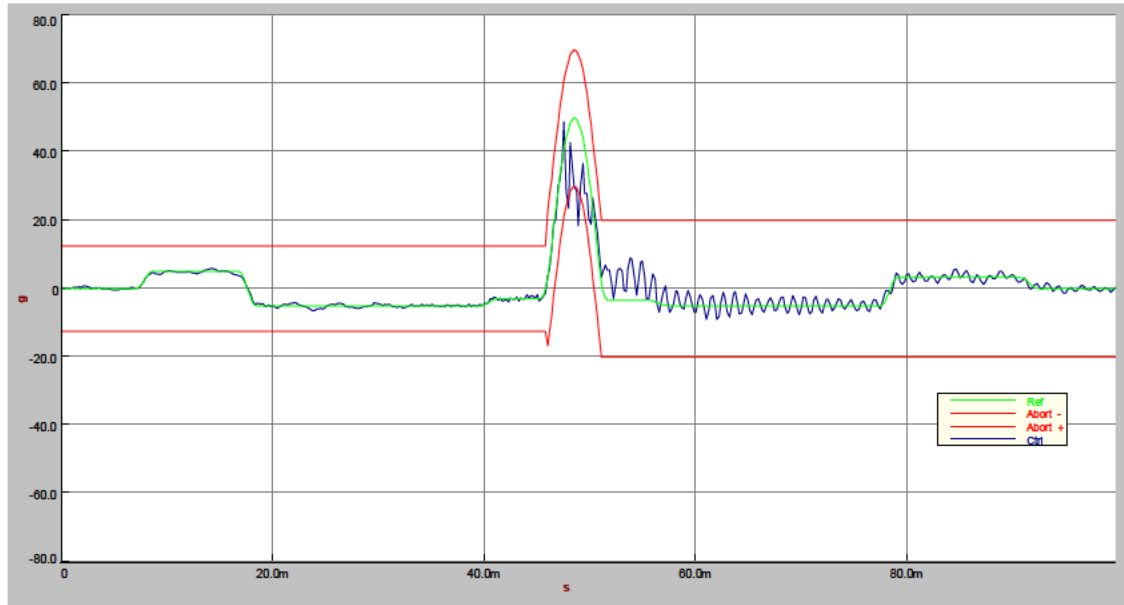
Figuur 10 Profiel Shock 50G

| Amplitude (A) | Pulsduur (D) | | | | Opmerkingen |
|---|---|---|---|---|--|
| 50 G | 9-10-11 | 3 | 5 | 5 | 1 run met 3 schokken 2x een run met 1 schok |

Tijdens het röntgenen zijn er geen bijzonderheden geconstateerd.

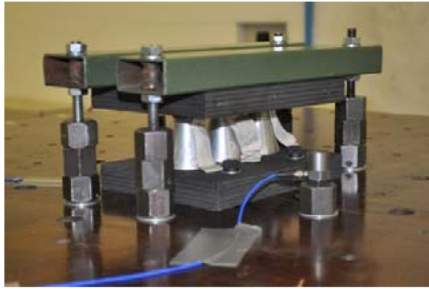
Foto 13 Opstelling triltafel Sinus-Sweep

Tijdens het röntgenen zijn geen bijzonderheden geconstateerd.

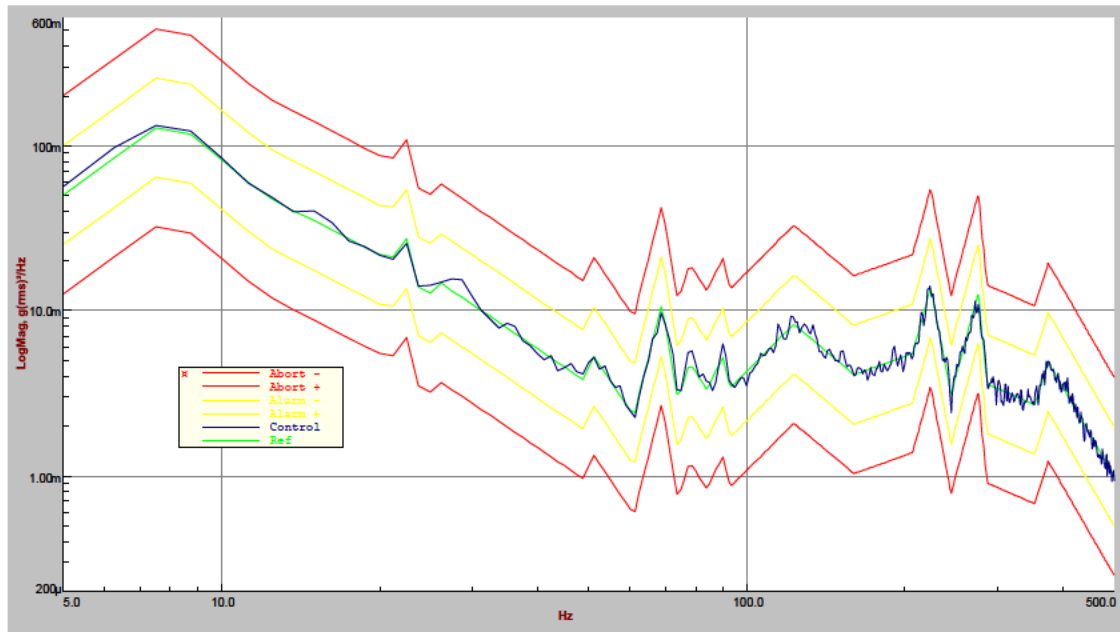
Figuur 15 Profiel AECTP Methode 401 Figure A-2

In verband met het niet in besturing krijgen van de trilmachine is het profiel aangepast;

5 Hz van 0,2366 (g)²/Hz naar 0,0050 (g)²/Hz en

8 Hz van 0,0889 (g)²/Hz naar 0,0150 (g)²/Hz

Tijdens het röntgenen zijn geen bijzonderheden geconstateerd.

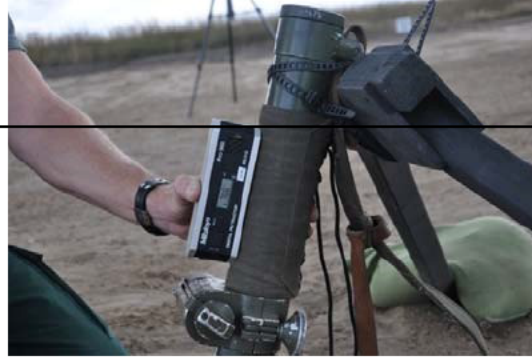
Foto 21 Afvuurhoek 70,6 graden

Na het initiëren van de pyrotechnische veiligheidspin is de mortiergranaat geladen en verschoten. Er heeft een reactie plaatsgevonden in de schietbuis. De voortdrijvende lading heeft de hoofdloading van de mortiergranaat aangestoken, deze is vervolgens gedeflageerd. De mortiergranaat heeft de schietbuis in drie delen verlaten. Het mortiergranaatlichaam kantelde na ongeveer drie meter maar had voldoende snelheid om zijn vlucht voort te zetten. De schietbuis is onherstelbaar beschadigd. De delen van de mortiergranaat zijn niet meer teruggevonden.
