<b>Kenniscentrum Wapensystemen en Munitie</b>		 
<b>Datum</b> 2019-01-20	<b>Onderzoek ten behoeve van veilige afvoer van 60 mm munitie van het HB mortier</b>	<b>Projectnummer</b> 6172.07.2017
<b>Documentnr.</b> 28267		<b>Hiermee vervalt</b> Versie 1.8
<b>Versie</b> 2.0		<b>Status</b> <b>Definitief</b> <i>(Indien getekend)</i>

## Managementsamenvatting

Op basis van het uitgevoerde onderzoek wordt geconcludeerd dat de schokbuis M6-H van de ongevalsgranaat zich in de gewapende stand bevond doordat de maatvoering van verschillende componenten onnauwkeurig was. Door een combinatie van een (te) korte terugslagkap en een (te) lange slagpin zijn de wapeningskogels tijdens transport, opslag of behandeling vroegtijdig gelost waardoor de explosieketen in lijn stond. Hierdoor is tijdens het afvuren de ongevalsgranaat in de mortier tot detonatie gekomen.

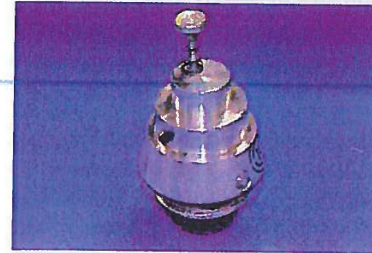
Foto 9: Gemodificeerde schokbuis M6-H voor doorslagtest.  
(Foto: KC W&M)

Om deze testen uit te kunnen voeren zijn schokbuizen gemodificeerd, zie foto 9. Het duplex slagpijpje, geplaatst in de zogeheten sluiters, staat in ongewapende stand normaliter uit lijn met de slagpin. Bij de gemodificeerde schokbuis is de slagpin locatie gewijzigd door deze te verplaatsen om hiermee de slagpin in lijn te brengen met het duplex slagpijpje (locatie ongewijzigd). Doel is het door de slagpin kunnen initiëren van het duplex slagpijpje in zijn standaard ongewapende positie. Details zijn beschreven in bijlage 4, meetstaat uitvoeren conform de NATO AOP-20 D1 test.

Voor de testen zijn in totaliteit 30 schokbuizen gemodificeerd. Er is gebruik gemaakt van de organieke slagpin en sluiters. De sluiterveer en de ophoudveer zijn aangepast en geplaatst in een nieuw aangemaakt sluitershuis om de test te kunnen uitvoeren.

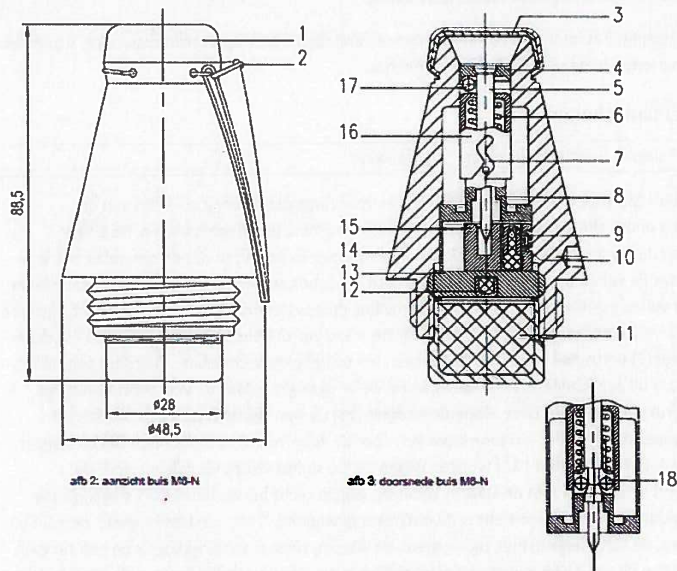
Fig 2: Schokbuis M6-H (N)

De schokbuis M6-H (N) is een buislichaam met daarin de explosieve keten en veiligheden die ervoor zorgen dat de buis wel of niet gewapend is. In ongewapende toestand kan de buis en daarmee de totale mortiergranaat als veilig worden beschouwd.

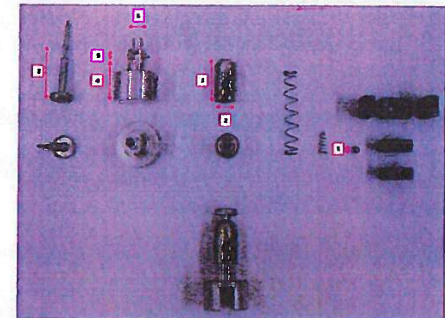
De volgende componenten zijn opgemeten:

- 1 diameter Set back kogels;
- 2 diameter Terugslagkap;
- 3 lengte Terugslagkap
- 4 lengte sluitehuis tot aan ligplaats Setback kogels
- 5 diameter ligplaats Setback kogels
- 6 diameter bovenzijde sluitehuis;
- 7 lengte slaggin tot onderzijde ligplaats Setback kogels.

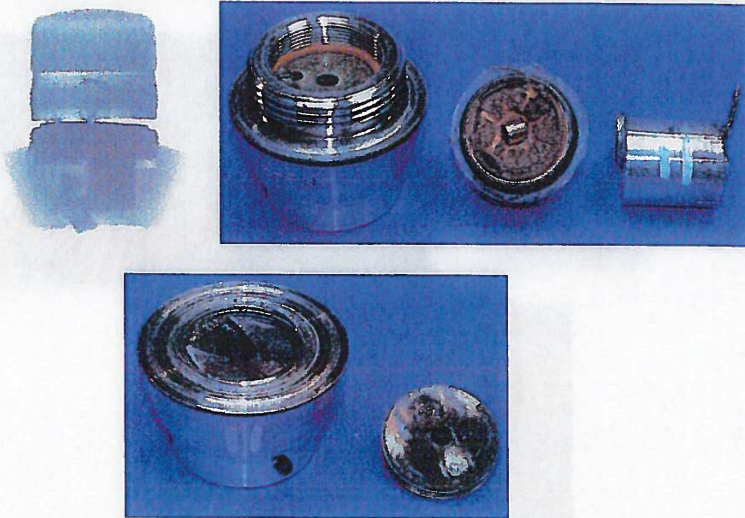
2.2.1 Foto's test 11

Test	Functioneren slagpijpje	Doorslag afsluitplaat	Functioneren overdrager	Functioneren schokversterker	Bijzonderheden
11	Ja	Ja	Nee	Nee	Inhoud overdrager is weg. Waarschijnlijk door de blast van het slagpijpje.
12	Ja	Ja	Nee	Nee	Inhoud overdrager is weg. Waarschijnlijk door de blast van het slagpijpje. Huis schokversterker doormidden gescheurd. Schokversterker is leeg.
13	Ja	Nee	Nee	Nee	Overdrager in schokversterker gedrukt.
14	Ja	Nee	Nee	Nee	Overdrager in schokversterker gedrukt.
15	Ja	Ja	Nee	Nee	Overdrager opengebarsten. Inhoud Schokversterker deels weg.
16	Ja	Nee	Nee	Nee	Overdrager in schokversterker gedrukt.
17	Ja	Ja	Nee	Nee	Overdrager opengebarsten. Inhoud Schokversterker deels weg
18	Ja	Ja	Nee	Nee	Overdrager opengebarsten.
19	Ja	Ja	Nee	Nee	Bodem uit de Overdrager geperst. Overdrager is leeg
20	Ja	Ja	Nee	Nee	Bodem uit de Overdrager geperst. Overdrager is leeg
21	Ja	Ja	Nee	Nee	Overdrager in schokversterker gedrukt.

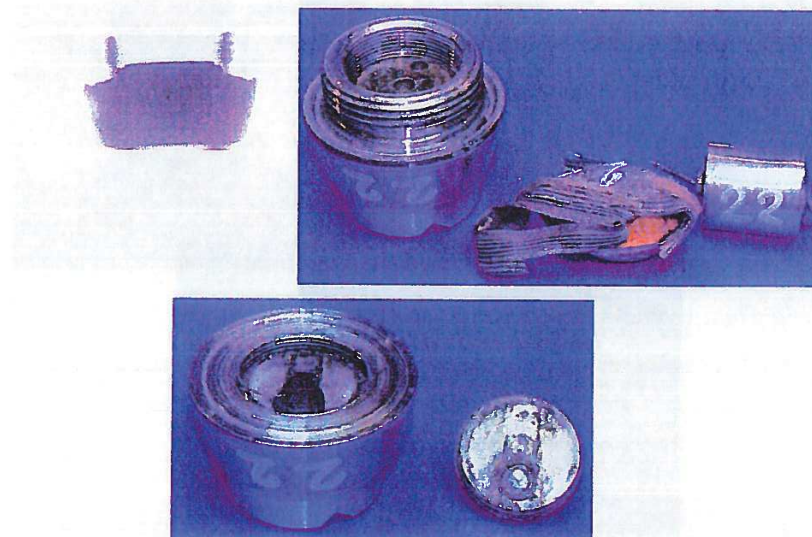
2.2.12 Foto's test 22

22	Ja	Nee	Nee	Nee	Schokversterker stuk geslagen op de grond.
23	Ja	Nee	Nee	Nee	Overdrager in schokversterker gedrukt.
24	Ja	Ja	Nee	Nee	Overdrager opengebarsten en leeg. Huis schokversterker doormidden gescheurd. Schokversterker is leeg
25	Ja	Nee	Nee	Nee	Overdrager in schokversterker gedrukt.
26	Ja	Ja	Nee	Nee	Inhoud Schokversterker deels weg.
27	Ja	Ja	Nee	Nee	Inhoud Schokversterker deels weg.
28	Ja	Ja	Nee	Nee	Inhoud Schokversterker deels weg.
29	Ja	Nee	Nee	Nee	Overdrager in schokversterker gedrukt.
30	ja	Nee	nee	Nee	Geen

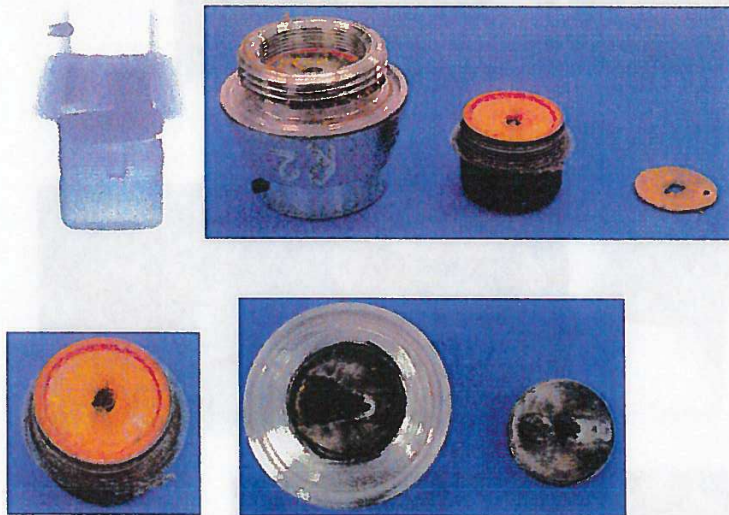
**2.3.1 Foto's test 31/R2**

Test	Functioneren slagpijpje	Doorslag afsluitplaat	Functioneren overdrager	Functioneren schokversterker	Bijzonderheden
31 / R2	Ja	N.V.T.	Nee	Nee	Overdrager in schokversterker gedrukt.
32 / R3	Ja	N.V.T.	Nee	Nee	Overdrager in schokversterker gedrukt.
33 / R4	Ja	N.V.T.	Nee. Overdrager en deel van de schokversterker is verbrand	Nee	Schokversterker is bijna leeg, en er zit een zwart residu onderin de schokversterker
34 / R4	Ja	N.V.T.	Nee	Nee	Overdrager in schokversterker gedrukt.
