Addendum review-onderzoek granuliet Over de Maas

C05044.000398

15 oktober 2021

Arcadis

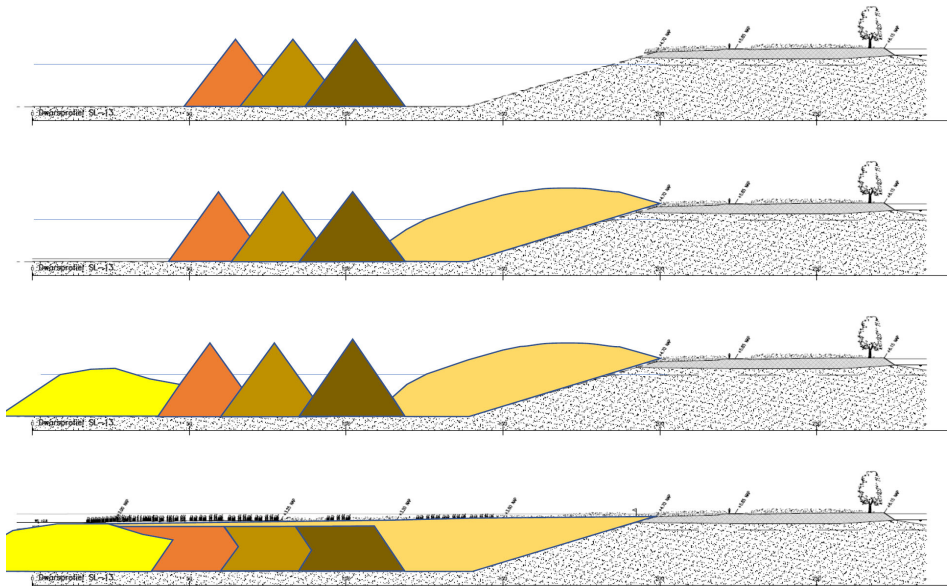
Figuur 1 Schetsmatige weergave aanbrengen afdeklaag Moleneindse Waard (één van de 3 kegels stelt dan bv granuliet voor)

De drie kegels representeren toegepast bodemmateriaal die met een kraanponton zijn aangebracht tot boven de waterspiegel, en vervolgens vanaf de kant uitgevlakt, tezamen met gebiedseigen afdekgrond. Gemiddeld is daarbij een grotere dikte dan een halve meter aangehouden, maar het werkproces is niet zo nauwkeurig dat geen onregelmatigheden voorkomen in de afdeklaag. Ten tijde van het aanbrengen van het granuliet speelde volgens Over de Maas CV de discussie over de toepasbaarheid van granuliet niet, en voldeed het aan de milieuhygiënische kwaliteit achtergrondwaarde (AW). Er was daarom geen aanleiding om een nauwkeuriger werkproces te hanteren. Plaatselijk kan granuliet daardoor aan de oppervlakte voorkomen.

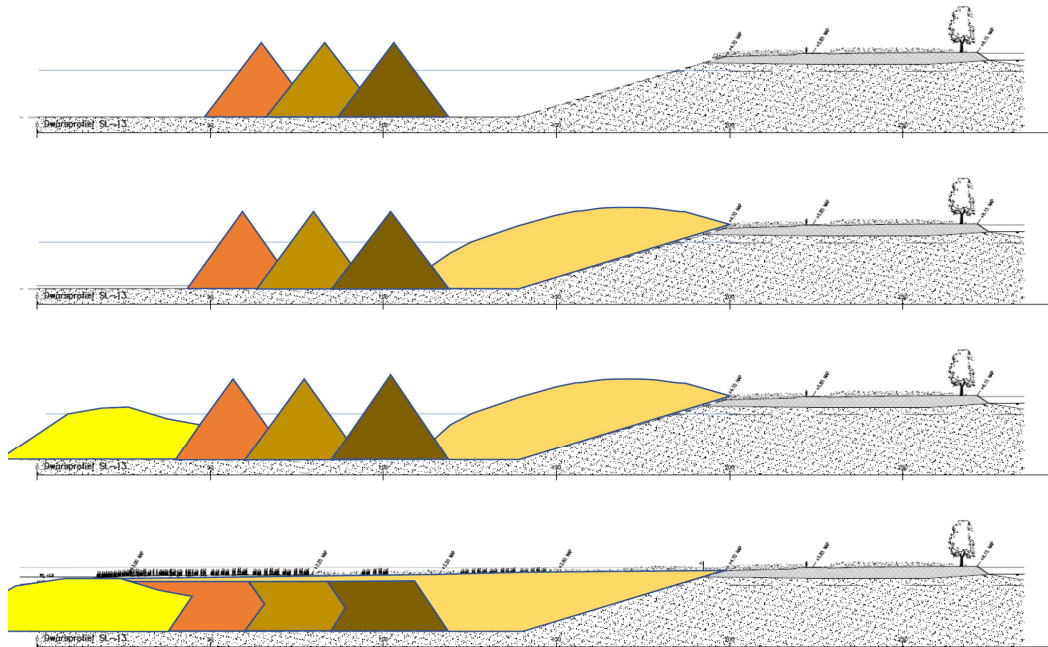
B2: De schematische tekening impliceert dat er geen granuliet in de afdeklaag/leeflaag van de Moleneindse Waard aanwezig is. Wat is de onnauwkeurigheid van de toegepaste verwerkingsmethode i.r.t. de dikte van de afdeklaag met gebiedseigen grond (tijdelijk depot)?

Antwoord: Doel van de tekening is een schematische weergave. Het is aannemelijk dat met de gehanteerde verwerkingsmethode plaatselijk 'klonten', 'happen', 'brokken' granuliet in de afdeklaag worden aangetroffen. Zie B1 (eind)afwerking Moleneindse Waard.

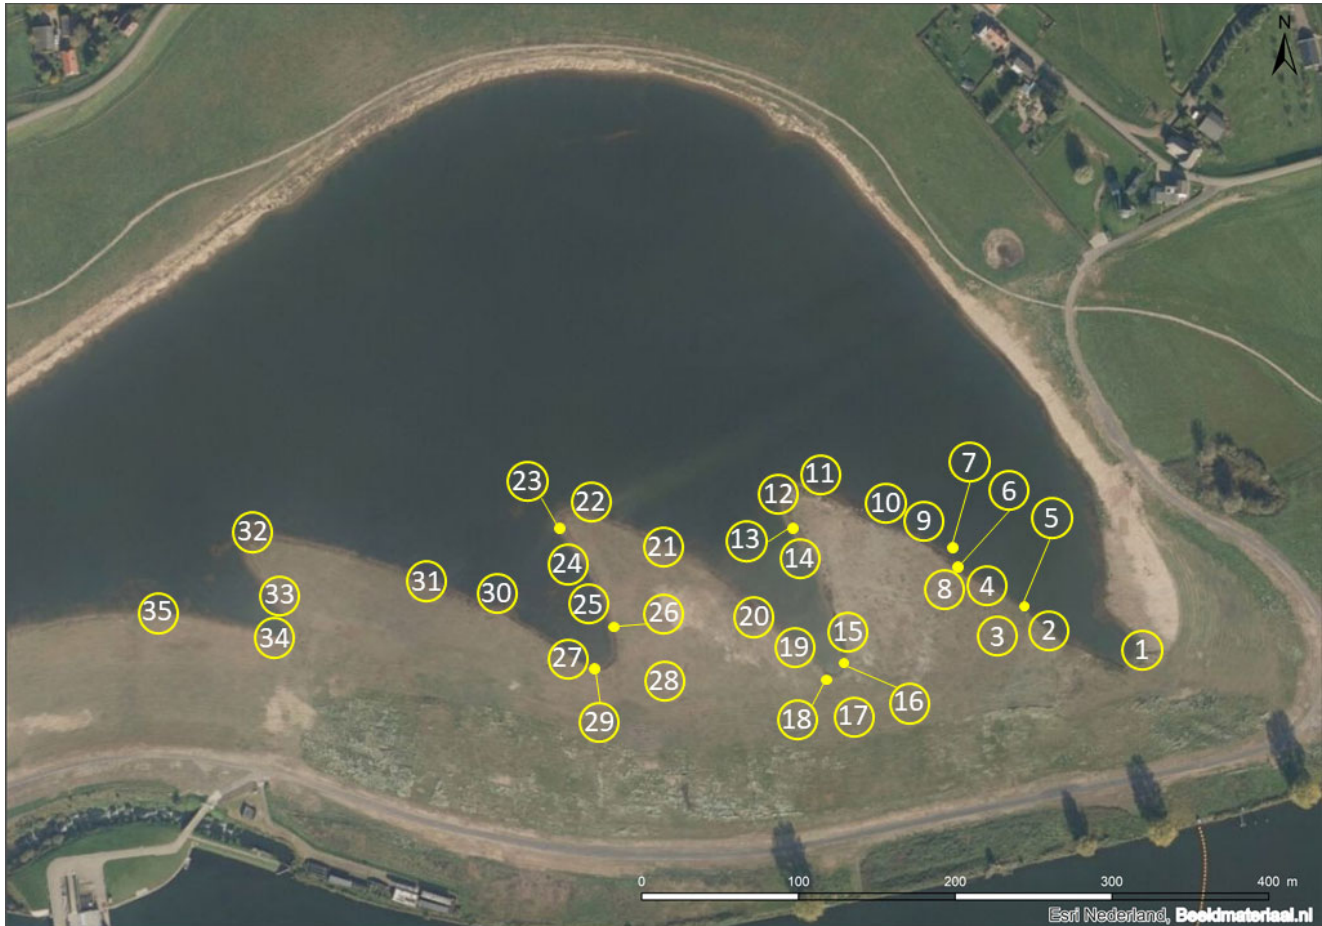
Figuur 8: locaties waar de foto's uit bijlage 3.2 zijn genomen. Foto's zijn afkomstig van een veldbezoek op 07-09-2021

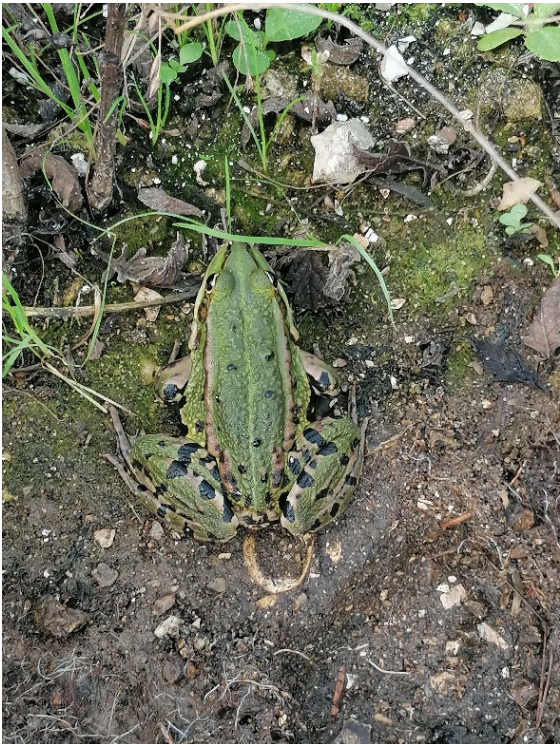
Foto (nr. 26): Groene kikker

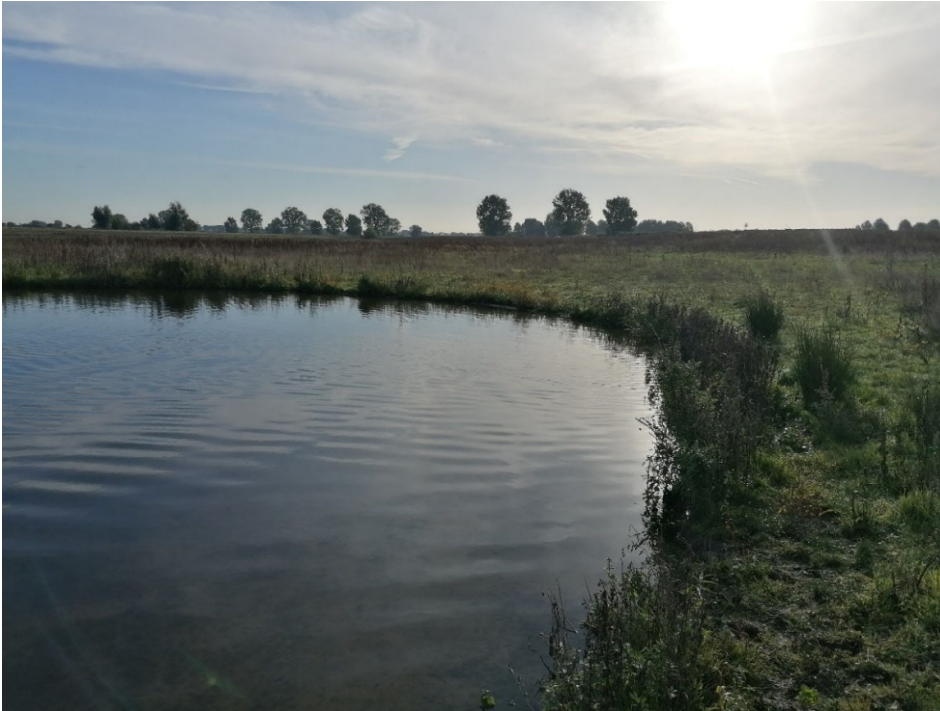
Foto (nr. 29): Oevervegetatie – inham tussen westelijke en middelste landtong. Naar verwachting geen granuliet aanwezig aan het oeveroppervlak
