Inspectie Veiligheid Defensie
Ministerie van Defensie

Luchtvaartongeval NH-90

Onderzoek naar luchtvaartongeval NH-90
Aruba 19 juli 2020

Oktober 2021

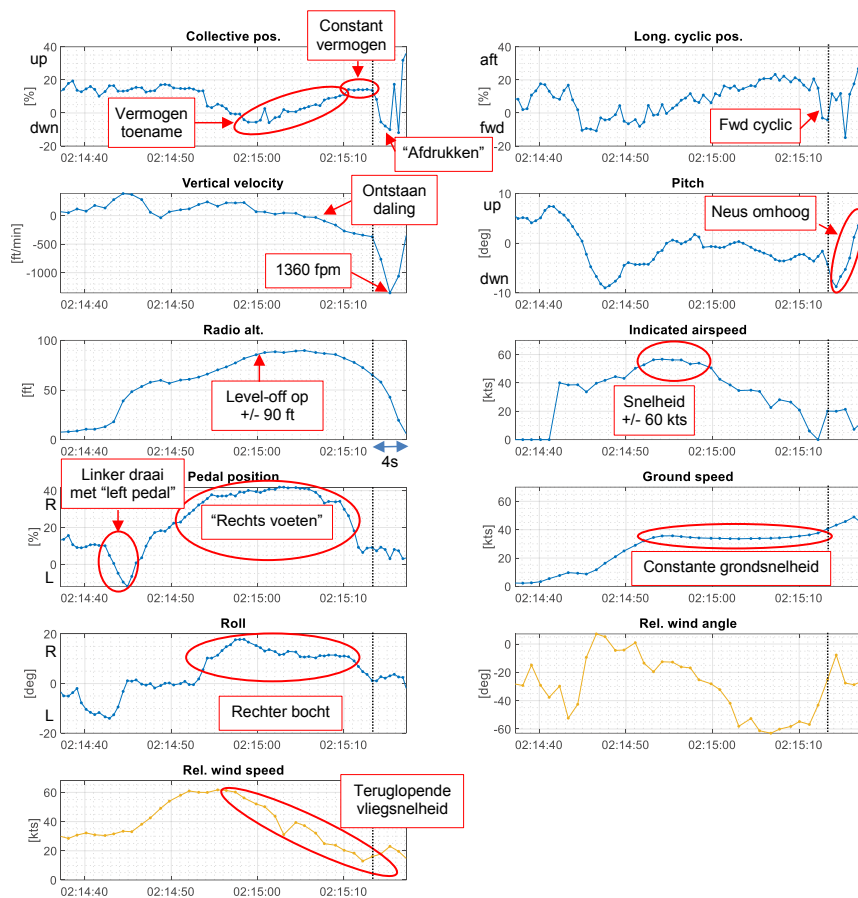
Figuur 8 Data van het circuit tijdens het voorval (VFDR-data in blauw, berekende relatieve wind (snelheid en hoek) in oranje, tijden zijn VFDR tijden (bron NLR/IVD))

De relatieve wind bij *take-off* kwam van 15 graden over links met 30 knopen. Uit de gegevens van de datarecorder (*Voice and Flight Data Recorder*, VFDR) blijkt dat de vlieger omstreeks 14:30 uur de helikopter in de *hover* boven het helikopterdek bracht en vervolgens het toestel naar links manoeuvreerde om vandaaruit aan het circuit te beginnen. De scheepsvliegdekofficier bevond zich op het helikopterdek en gaf de vlieger bij het opstijgen aanwijzingen om de helikopter naar de linkerzijde (bakboord, rood) van het schip te verplaatsen tot ongeveer anderhalve rotordiameter naast het schip.¹⁵ Vervolgens draaide de vlieger de helikopter ongeveer 30 graden linksom (zie figuur 8, *pedal position*) om vervolgens meer vermogen te selecteren, snelheid op te bouwen en te klimmen.

Uit de VFDR-data blijkt dat sprake was van een normale *take-off*. Echter, in plaats van te versnellen tot 80 knopen, stagneerde de snelheid (*indicated airspeed*) op iets minder dan 60 knopen (zie figuur 8, *indicated airspeed*) en stopte de klim op ongeveer 90 voet (zie figuur 8, *radio alt*). Al vanaf het moment dat de helikopter begon te versnellen, initieerde de vlieger een voetenstuurbeweging naar rechts die gehandhaafd bleef tot vijf seconden voor de crash. De bocht naar het rugwindbeen (zie figuur 8, *roll*) werd met een geringe rolhoek (ongeveer 12 graden, met een maximum van 17 graden) uitgevoerd met veel 'rechts voeten' (zie figuur 8, *pedal position*), waardoor de helikopter niet gecoördineerd, maar slippend vloog; dat wil zeggen de neus van de helikopter wees niet in de vliegrichting, maar naar het schip. Doordat de grondsnelheid tijdens de bocht nagenoeg constant op 38 knopen werd gehouden (zie figuur 8, *ground speed*) en de helikopter naar rugwind (*downwind*) draaide, liep de vliegsnelheid terug (zie figuur 8, *rel wind speed* en figuur 10). Bij teruglopende snelheid onder de 80 knopen is meer vermogen nodig om horizontaal op gelijkblijvende hoogte te blijven vliegen (zie figuur 6 in paragraaf 2.2.3). De data laten zien dat de vlieger ongeveer 15 seconden voor het ongeval het vermogen gedurende negen seconden verhoogde, waarna deze constant bleef (zie figuur 8, *collective pos*).

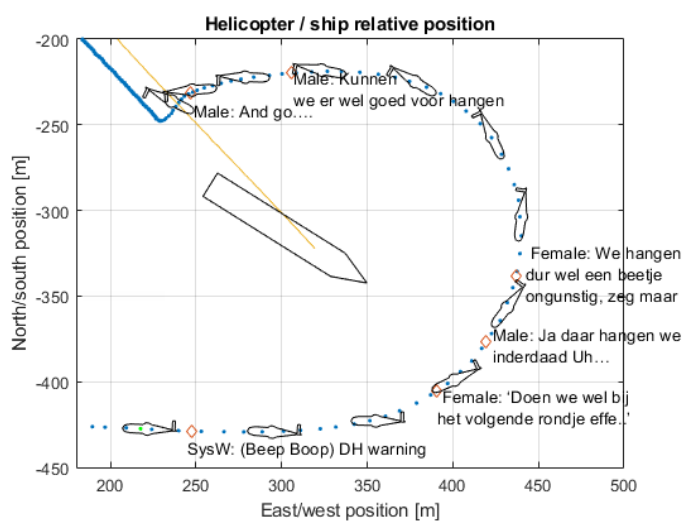
Figuur 11 Overzicht van communicatie tijdens laatste deklingsprocedure (bron NLR)

Vanaf het moment dat de helikopter de laatste keer vanaf het helikopterdek vertrok tot aan het ongeval, heeft geen van de bemanningsleden iets gezegd over afwijkingen in hoogtes en snelheid. De vlieger vermeldde dat ze een beetje ongunstig hingen en de foto bij het volgende rondje zouden doen. Het is onduidelijk of dit te maken had met de omstandigheden waaronder een foto kon worden gemaakt, of met de vliegomstandigheden. Geen van de bemanningsleden sprak over de uitvoering van het circuit of sloeg alarm toen de helikopter te water dreigde te raken (figuur 11). Door de afwezigheid van communicatie is het onduidelijk of zij beseften dat de helikopter in een staartwindsituatie vloog en begon te dalen doordat er onvoldoende vermogen was geselecteerd.

Voorafgaand aan en tijdens het laatste circuit sprak geen van de bemanningsleden over de uitvoering van het circuit of over (voorgenomen) afwijkingen in hoogte of snelheid.

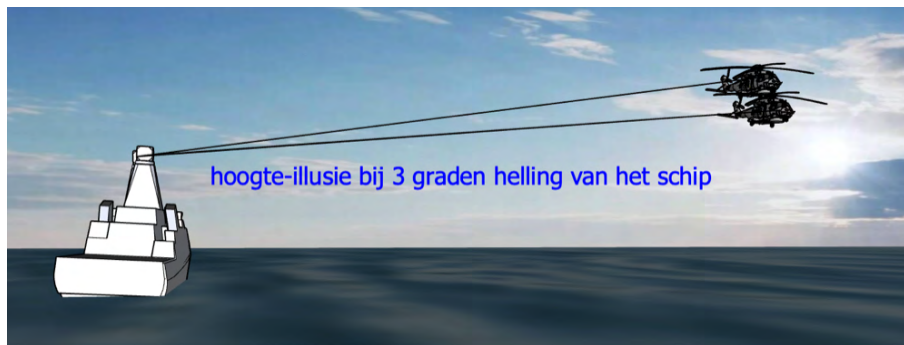
Figuur 12 Effect van helling van het schip op hoogteperceptie (bron IVD)

Bij naderingen en landingen geldt het schip als sterke visuele referentie. Als de vlieger zich volledig op het schip oriënteert, kan hij daarmee hoogte en snelheid schatten. Een schip kan daarbij ook fungeren als een referentie voor de horizon. Maar wanneer het schip naar stuurboord of bakboord overhelt, kan dat het schatten van de hoogte beïnvloeden. Op de cockpitopnames van een van de eerdere circuits is te horen dat de vlieger opmerkt dat het schip over stuurboord helt zonder te vermelden hoeveel. Uit de scheepsdata blijkt dat het schip ten tijde van het ongeval anderhalf tot twee graden over stuurboord helde. Het verschil tussen vermeende en werkelijke hoogte bij een dergelijke helling van het schip, op een afstand van de helikopter tot het schip van 100 meter, bedroeg slechts enkele voeten. Dit verschil kan van invloed zijn geweest op de - lagere - hoogte waarop de helikopter zich bevond vlak voor het ongeval, echter in zeer beperkte mate.

De geringe helling van het schip kan slechts een zeer beperkte invloed hebben gehad op de hoogteperceptie van de bemanning.

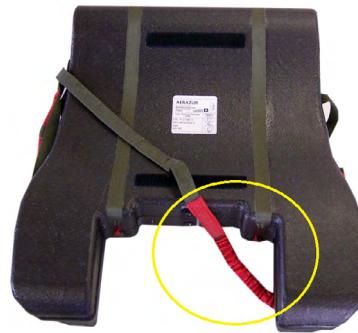
Figuur 16 CSP met de rode veiligheidslijn
(bron onderhoudsmanual)

Het bemanningslid neemt het CSP automatisch mee bij een ontsnapping uit een te water geraakte helikopter. Eenmaal aan de oppervlakte en nadat het drijflichaam van het overlevingsvest is geactiveerd, maakt het bemanningslid de twee klikverbindingen los en activeert hij of zij het vlot door aan de activatielus, aan de rechterzijde van de zitting, te trekken. Deze lus is onderdeel van de veiligheidslijn, waardoor het vlot ook te activeren is door aan de veiligheidslijn te trekken (figuur 16).

Door een gebrek aan duidelijke richtlijnen hoe het Crew Survival Pack moet worden geplaatst, bestaat de mogelijkheid dat de veiligheidslijn niet onder het kussen door loopt maar naast de stoel hangt. Dit vergroot het risico dat de veiligheidslijn bij het verlaten van de cockpit achter onderdelen van de stoel blijft haken.

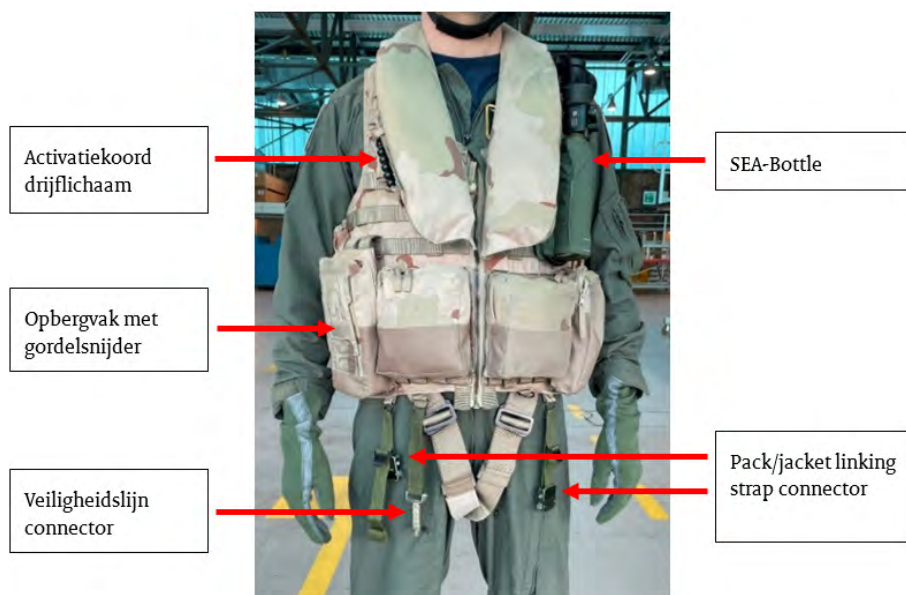
Figuur 17 Mk5 vest (bron IVD)

Aan de linker voorzijde van het vest zit een flesje met perslucht waarmee een bemanningslid korte tijd onder water kan ademen (*SEA-bottle*).³³ Aan de rechtervoorzijde van het vest zit een makkelijk te openen zak met daarin een gordelsnijder (figuur 17).

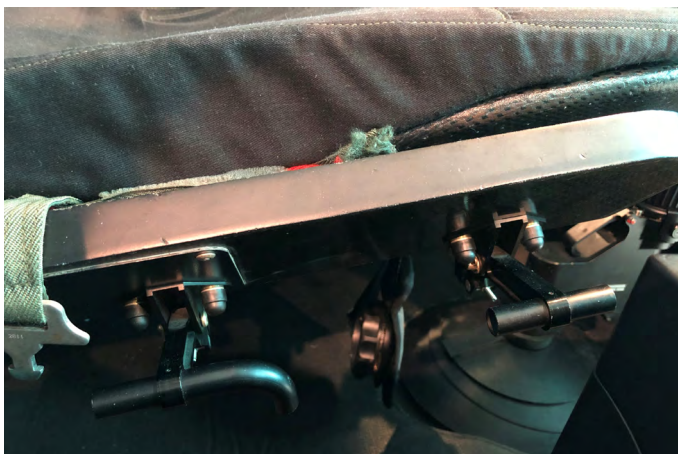
Figuur 22 *Verstelhendels stoel (bron IVD)*

Om een beeld te krijgen van de ontsnapping uit de helikopter en obstakels waar de veiligheidslijn achter kan blijven haken, heeft de inspectie ontsnappingen op het droge gesimuleerd in een cockpit van een NH-90 op Maritiem Vliegkamp De Kooy. Een vlieger met volledige vlieguitrusting voerde een gesimuleerde ontsnapping uit, inclusief het uitwerpen van de deur met behulp van de noodhendel. Tijdens de reconstructie bleek dat er in de cockpit verschillende punten zijn waar de veiligheidslijn gedurende een ontsnapping achter kan blijven haken. De meest in het oog springende punten zijn de armsteun, de verstelhendels van de stoel, de *cyclic stick* (stuurknuppel) en de deurklink van de cockpitdeur. De deurklink kan alleen een obstakel zijn als de deur normaal wordt geopend. Tijdens het onderzoek aan het wrak bleek echter dat de vlieger deur tijdens de ontsnapping heeft uitgeworpen.

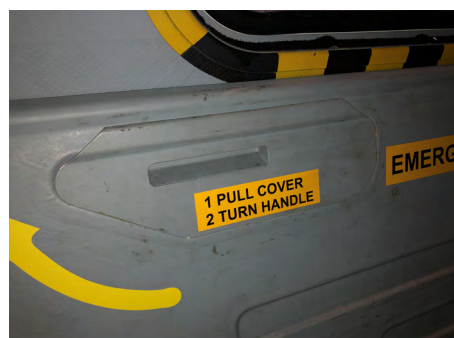
Figuur 25 Afdekluisje hendel uitwerpmechanisme cabinedeur (bron IVD)

Tijdens het onderzoek is de rechtercabinedeur alsnog geopend met het uitwerpmechanisme. De ontdekte stroefheid hiervan is na vergelijking met een andere deur van een andere helikopter in onderhoud verklaarbaar door corrosie en vervorming door de waterdruk.

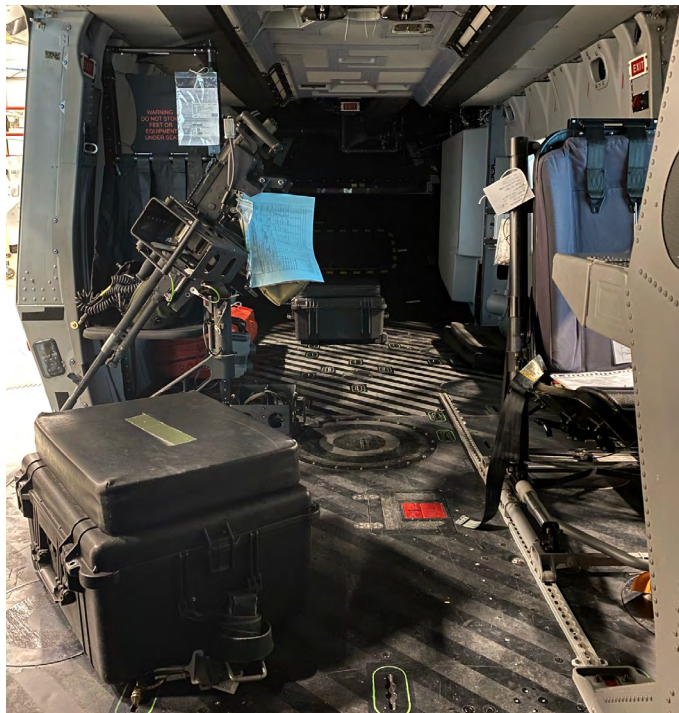
Figuur 24 Interieur cabine met op de voorgrond de schietkist (bron IVD)

Tijdens de *ditch* zat de ROAM op de zogeheten *Hoistman Seat* naast het boordwapen en de HSO op de schietkist (figuur 24). De
