ONDERZOEKSRaad  
VOOR VEILIGHEID

# Veiligheid historische zeilvloot

Een opvolgingsonderzoek naar aanleiding  
van twee voorvallen in 2022

*Den Haag, september 2023*

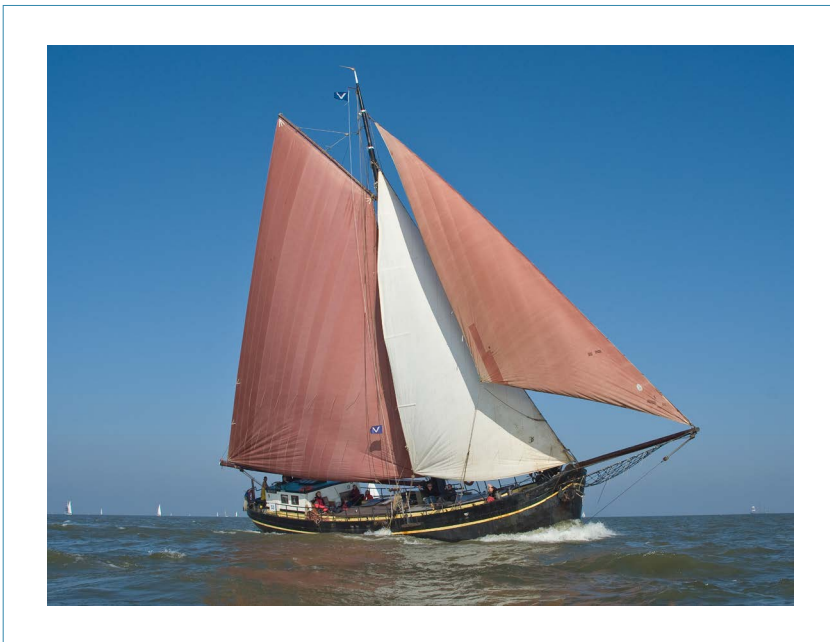
De Risico is een éénmastklipper met een lengte van 22,8 meter en een zeiloppervlak van 195 m<sup>2</sup>. Het schip is gebouwd in 1895 in Papendrecht als zeilend vrachtschip. Na een verbouwing vaart het sinds 1975 als passagierschip met voornamelijk de Waddenzee en het IJsselmeer als vaargebied. Het schip heeft 20 slaapplekken en op dagtochten mogen er 32 passagiers mee. Het schip heeft sinds 2007 een stalen mast met een houten giek, gaffel en kluiverboom.

Figuur 2: Klipper Risico. (Bron: Hajo Olij)

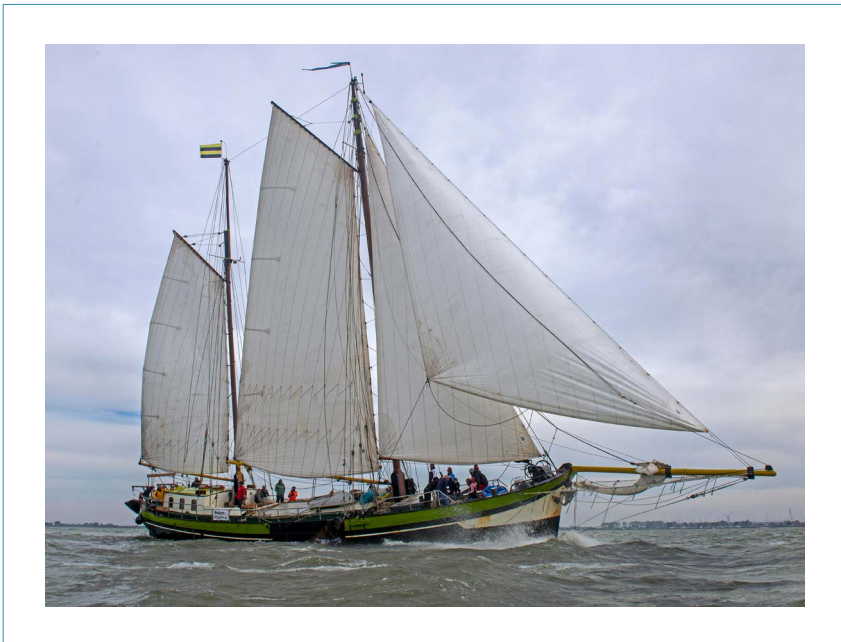
Figuur 5: Klipper Wilhelmina. (Bron: Hajo Olij)

Bij de eerste bocht waarbij het grootzeil van stuurboord naar bakboord ging, schoot de kraanlijn waarmee de giek omhoog gehouden werd los. Omdat het grootzeil niet volledig gehezen was, kon de giek niet in het grootzeil hangen en viel hij aan dek in de kuip waar op dat moment passagiers zaten. Hierbij raakte een passagier bekneld onder de giek, waardoor hij dodelijk gewond raakte. Een andere passagier werd op het hoofd geraakt.

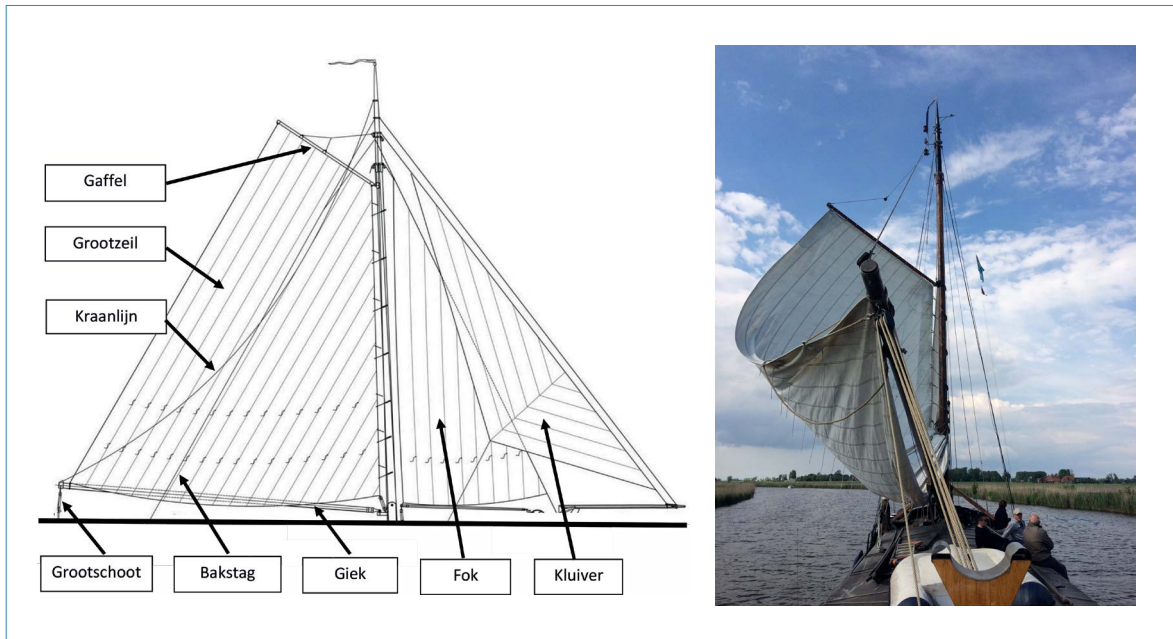
De klipper was onderweg van Terschelling naar Ameland (zie voor route figuur 4) met zeventien passagiers en twee bemanningsleden aan boord. De wind was matig, kracht 4 beaufort uit westelijke richting, en het schip voer voor de wind onder Terschelling langs door het Oosterom. Omdat deze vaargeul veel bochten heeft, en om te voorkomen dat bij elke bocht de giek naar binnen gehaald moest worden voor een gijp, koos de schipper om met een zogenaamde Friese zak te varen. Daarbij hangt de giek in de kraanlijn op de gewenste hoogte boven het dek. De grootschoot wordt strak gezet waarmee de giek zoveel mogelijk midscheeps vast staat. Het grootzeil wordt gedeeltelijk gehesen waardoor bij het gijpen alleen de gaffel en het grootzeil van boord naar boord gaan en de giek maar een kleine beweging maakt.

Figuur 6: Friesse zak. (Bron: Frits Veldmeijer, LVBHB)
