ONDERZOEKRAAD
VOOR VEILIGHEID

Mortierongeval Mali

Den Haag, september 2017

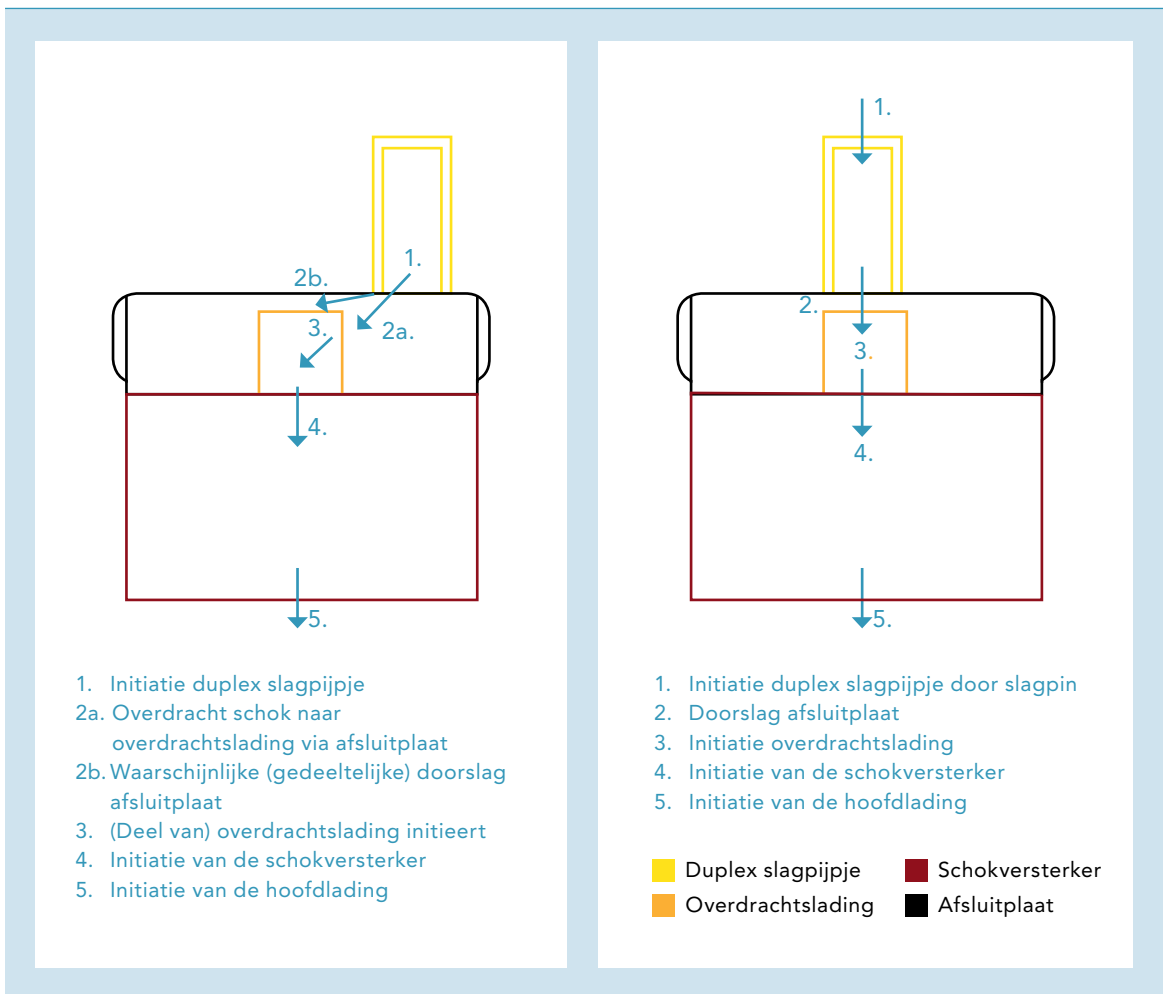
Figuur 18: Explosieketen voor een niet op scherp staande schokbuis (links) en een op scherp staande schokbuis (rechts). (Bron: TNO)

In figuur 18 zijn de explosieketens weergegeven wanneer de schokbuis niet op scherp staat (links) en wel op scherp staat (rechts), configuraties die zich respectievelijk voordoen voor en na lancering van de mortiergranaat.

Met behulp van microscopisch onderzoek aan het centrale gat in de afsluitplaat zijn meerdere aanwijzingen gevonden dat de schokgolf zich van boven naar beneden heeft voortgezet, dat wil zeggen, vanuit het slagpijpje boven de afsluitplaat naar de overdrachtslading beneden de afsluitplaat (bijlage G).
