Kenniscentrum Wapensystemen en Munitie		 
Datum 2019-01-20	Onderzoek ten behoeve van veilige afvoer van 60 mm munitie van het HB mortier	Projectnummer 6172.07.2017
Documentnr. 28267		Hiermee vervalt Versie 1.8
Versie 2.0		Status Definitief (Indien getekend)

Managementsamenvatting

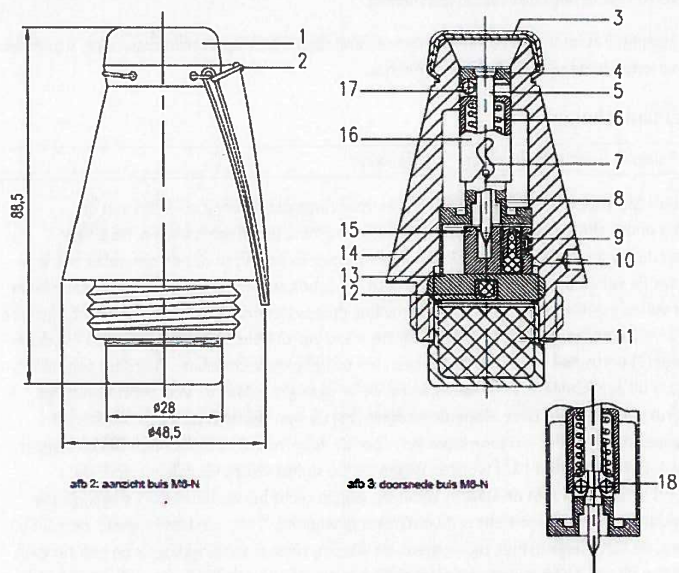
Fig 2: Schokbuis M6-H (N)

De schokbuis M6-H (N) is een buislichaam met daarin de explosieve keten en veiligheden die ervoor zorgen dat de buis wel of niet gewapend is. In ongewapende toestand kan de buis en daarmee de totale mortiergranaat als veilig worden beschouwd.
