Inspectie Veiligheid Defensie
Ministerie van Defensie

Luchtvaartongeval NH-90

Onderzoek naar luchtvaartongeval NH-90
Aruba 19 juli 2020

Oktober 2021

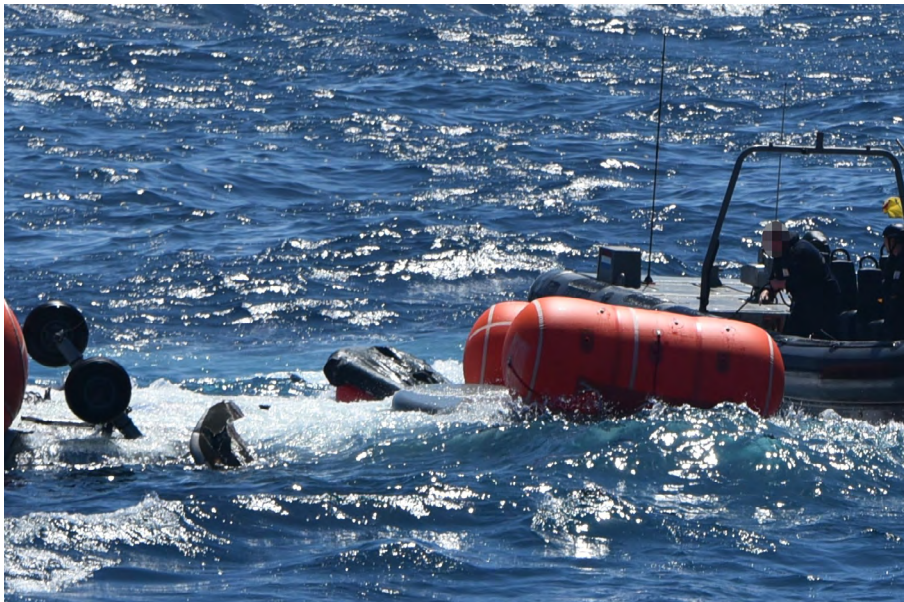
Figuur 28 Aankomst eerste FRISC bij het wrak, drijflichamen, landingsgestel en delen van de rotorbladen steken boven water uit, het reddingsvlot van de vlieger drijft ter hoogte van de cockpit (bron fotograaf Zr.Ms. Groningen)

Toen de eerste FRISC bij de helikopter aankwam, zagen de drie bemanningsleden de vlieger net onder het wateroppervlak naast de helikopter op de buik drijven. Behalve brokstukken staken delen van hoofdrotor boven en onder water uit, wat het varen op de locatie bemoeilijkte (figuur 28). Ook dreef er een dunne laag kerosine op het water. Nadat zij hadden vastgesteld dat het veilig genoeg was om het water in te gaan, gaf de zwemmer te kennen dat niet te durven. Daarop ging de bestuurder, die nu optrad als navigator, te water om te proberen de vlieger te redden. De vlieger bleek aan de helikopter vast te zitten en ondanks herhaalde pogingen lukte het de bestuurder niet haar los te krijgen. Na iets meer dan negen minuten ging de bestuurder onverrichterzake terug aan boord van de FRISC.
