Inspectie Veiligheid Defensie
Ministerie van Defensie

Val van een CV90

Onderzoek naar een voorval tijdens
herstelwerkzaamheden, 6 september
2019

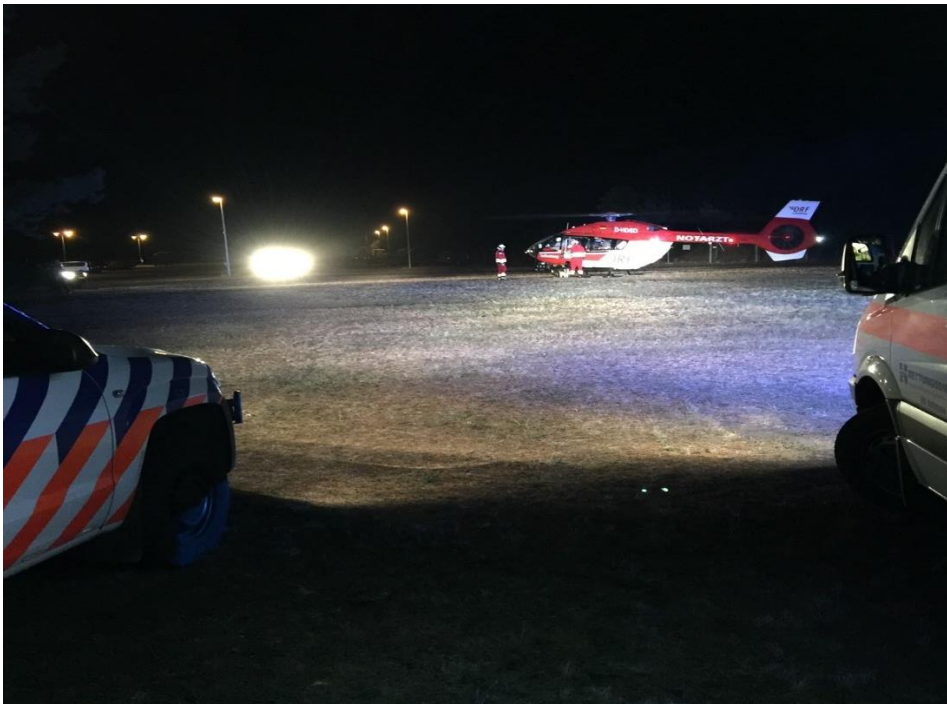
Afbeelding 4 De geïmproviseerde landingsplaats op de bivaklocatie met de zojuist gelande traumahelikopter.

De traumahelikopter landde op een geïmproviseerde landingsplaats op het schietterrein (zie foto 4). Enige tijd later vloog het toestel met het slachtoffer aan boord naar het *Unfallkrankenhaus Berlin* in Berlijn-Biesdorf. Daar kwam het omstreeks 03.15 uur aan. Het slachtoffer was vanaf de val tot aan het vertrek per helikopter bij kennis.
