ONDERZOEKSRaad  
VOOR VEILIGHEID

# Dodelijk ongeval na scheuren expansiestuk in stoomleiding

Lessen uit het voorval aan boord van de  
Nieuw Amsterdam

### ANALYSIS OF A FAILED STAINLESS STEEL EXPANSION JOINT

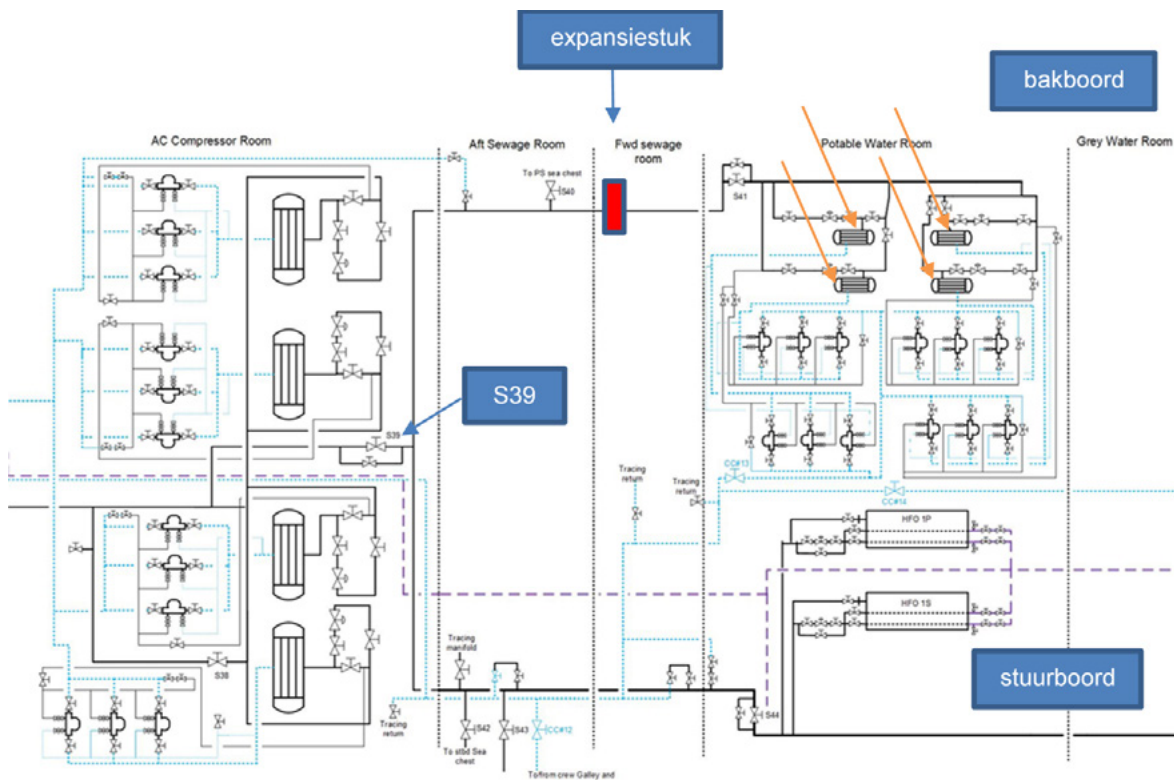
Vanaf de twee ruimtes in de machinekamer waar de stoom wordt opgewekt, loopt een hoofdstoomleiding naar voren. In de airconditioningsruimte bevindt zich een stoom-isolatieklep in de hoofdstoomleiding (aangeduid met S39 in figuur 7). Na deze klep splits het systeem zich in twee takken. Eén tak gaat vanuit het midden naar stuurboord en dan naar voren, door de achterste en voorste afvalwaterruimtes. Deze leiding voorziet vervolgens de wasserij van stoom. De tweede tak loopt naar bakboord en vervolgens ook naar voren door de achterste en voorste afvalwaterruimtes en verder naar de drinkwaterruimte waar vier verwarmers staan voor de warmwatervoorziening. In deze tak bevond zich ten tijde van het voorval aan de achterkant van de voorste afvalwaterruimte een expansiestuk (zie ook paragraaf 3.3.4). In de drinkwaterruimte splitst de bakboords hoofdleiding zich in twee kleinere leidingen, een voor de accommodatieverwarmers en een voor de keukenverwarmers. In figuur 7, dat een overzicht geeft van het stoomsysteem van de airconditioningsruimte naar de drinkwaterruimte, is met een rood blok aangegeven waar het expansiestuk ongeveer in de stoomleiding was geplaatst. De verwarmers zijn aangegeven met oranje pijlen.

▲ **Figuur 7:** Overzicht ter illustratie van de vertakkingen van het stoomsysteem. De stoomleidingen zijn zwart aangegeven, de condensaat(retour)leidingen in blauw. S39 geeft de stoomislatieklep in de hoofdstoomleiding aan (bron: Holland America Line).

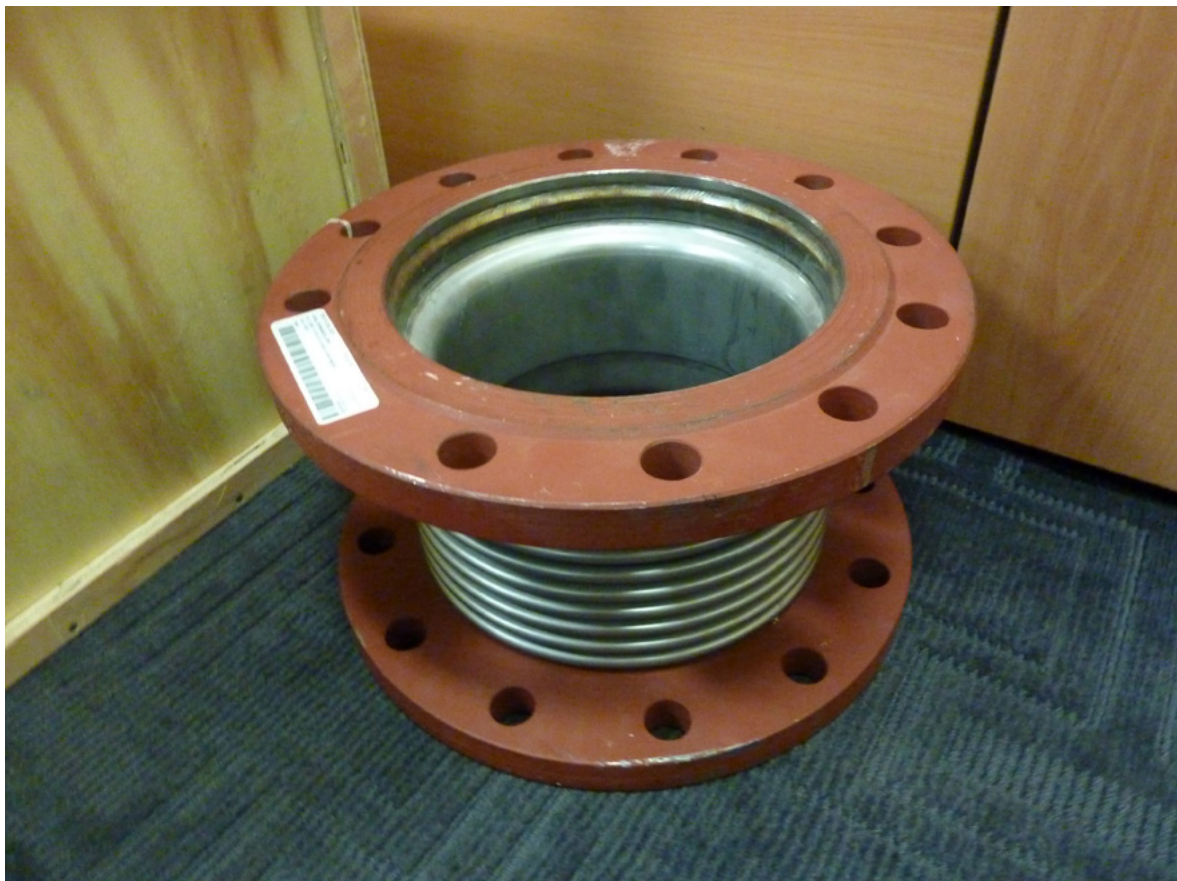
▲ Figuur 9: Nieuw expansiestuk voor stoomsysteem (bron: Onderzoeksraad voor Veiligheid).

Het expansiestuk was gemaakt van twee lagen roestvrijstaal en ontworpen voor een werkdruk van maximaal 11 bar. Het expansiestuk wordt bij keuring onderworpen aan een testdruk van anderhalf keer de ontwerpdruk: 16,5 bar. Voor certificering<sup>14</sup> is door de fabrikant een aantal testen gedaan met eenzelfde type expansiestuk.
