# Viskotter zinkt door falend lenspompstelsel

Lessen uit het voorval met de UK-160  
Riemda, 23 december 2020

*Den Haag, mei 2022*

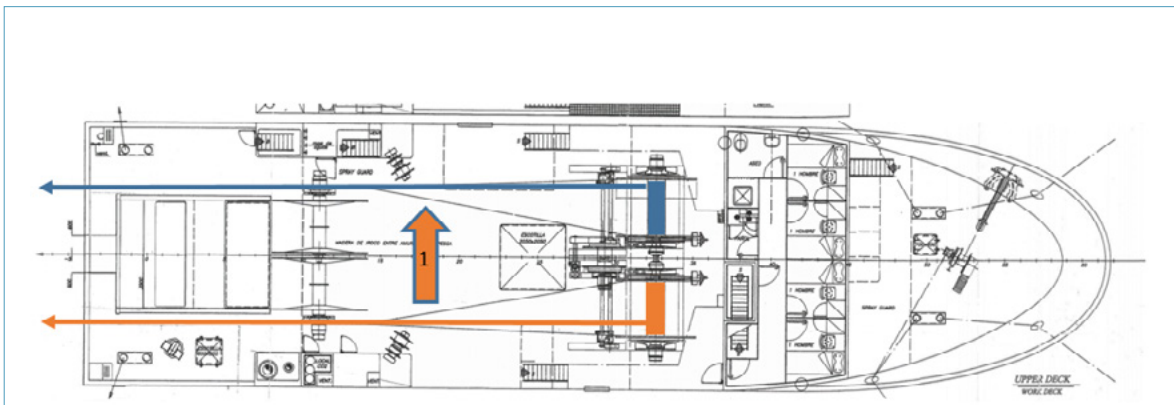
Ondanks het overpompen van de bunkers werd de slagzij over stuurboord juist groter. Hierop werd de beslissing genomen om als eerste stap de vislijn over bakboord te laten halen (in blauw op figuur 2) in plaats van over stuurboord (oranje). Dit zodat de trekkracht van het visnet niet meer op stuurboord maar over bakboord zou werken. Dit bracht echter geen verandering in de slagzij met zich mee.

Figuur 2: Bovenaanzicht hoofddek – Achterdekehandelingen stap 1 Oorspronkelijke configuratie in oranje, nieuwe configuratie in donkerblauw. (Bron: Maaskant Shipyards Stellendam / ILT)

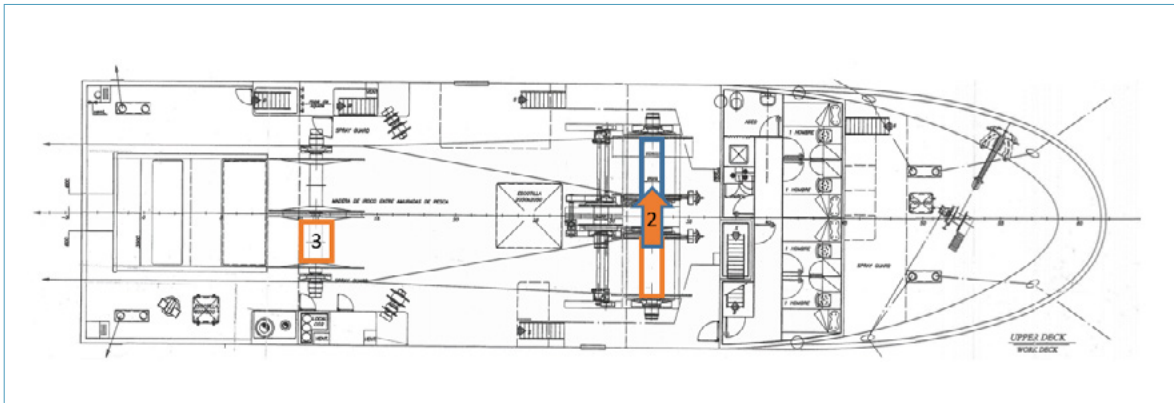
De bemanning besloot om de staaldraden van het reservevistuig dat op de stuurboord rol zat over te spoelen naar bakboord (zie stap 2 op figuur 3). Dit hielp ook niet om het schip recht te brengen. Tegen de tijd dat de draad overgespoeld was, had het schip een stuurboordslagzij van ongeveer 30 graden. Als laatste poging (zie stap 3 op figuur 3) om het schip naar bakboord te krijgen heeft de bemanning het stuurboordnet overboord gezet.

Figuur 3: Bovenaanzicht hoofddek – Achterdekhandelingen stap 2 & 3. (Bron: Maaskant Shipyards Stellendam / ILT)
