Inspectie Veiligheid Defensie
Ministerie van Defensie

Ontploffing bodem Zodiac verkenningsboot

Onderzoek naar voorval met Zodiac
verkenningboot, Raamsdonk
10 november 2020

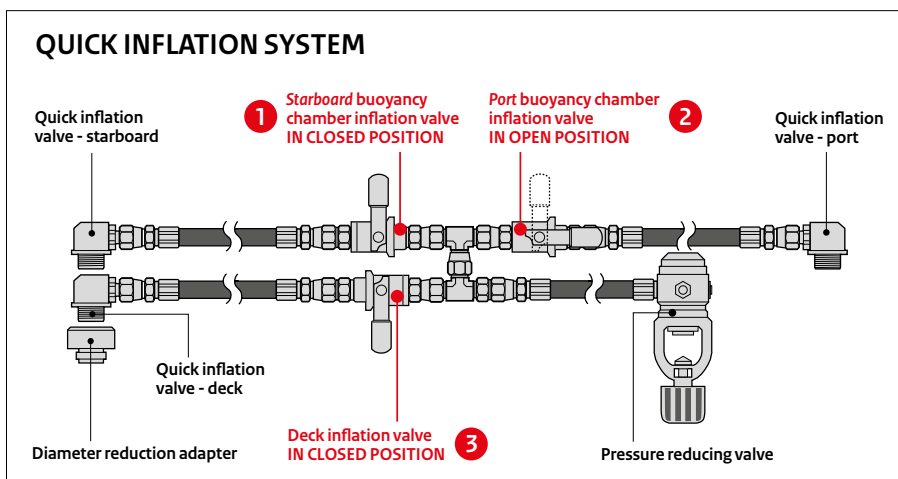
Figuur 2 Het bedieningspaneel van het Quick Inflation System (bron: Zodiac)

Op het bedieningspaneel (figuur 2) zijn de volgende afsluiters geplaatst:

1. **Afsluiter stuurboord** (starboard buoyancy chamber inflation valve): Deze afsluiter reguleert de toevoer van lucht vanuit de persluchtfles naar de rechter tube en rechter speedtube van de Zodiac.
2. **Afsluiter bakboord** (port buoyancy chamber inflation valve): Deze afsluiter reguleert de toevoer van lucht vanuit de persluchtfles naar de linker tube en linker speedtube van de Zodiac. De linker tube van de Zodiac is via een extra afsluiter voorin de boot (figuur 3) verbonden met de kiel. Door deze extra hendel open te zetten, kan lucht via de linker tube naar de kiel van de Zodiac worden toegevoerd.
3. **Afsluiter bodem** (deck inflation valve): Door het openen van de onderste afsluiter wordt lucht vanuit de persluchtfles rechtstreeks naar de hogedrukbodem van de Zodiac gevoerd.

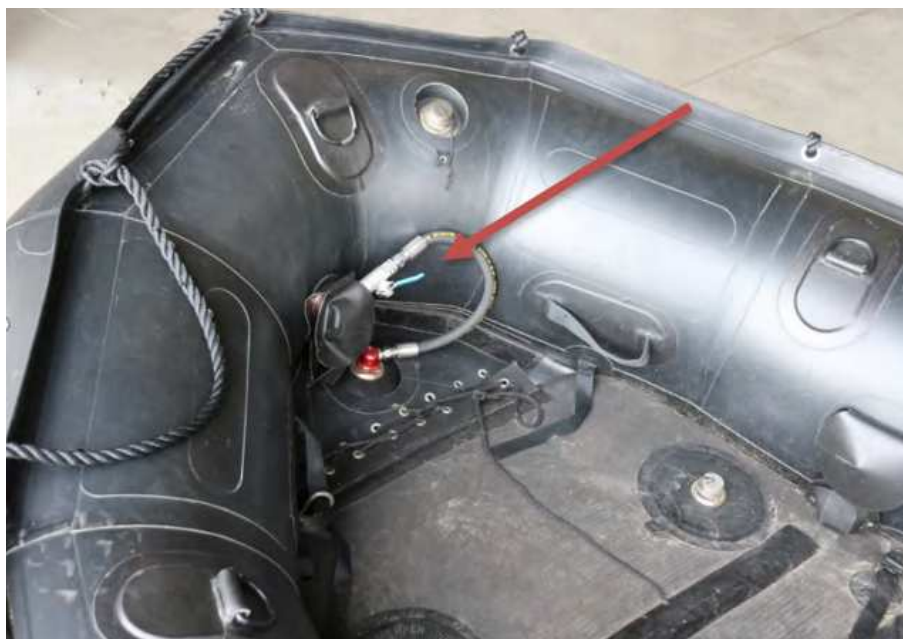
Figuur 3 Afsluiter in de boeg van een onbeschadigde Zodiac (bron: IVD)

Om te voorkomen dat tijdens het vullen de druk in een compartiment te hoog oploopt, zijn op verschillende plaatsen in de huid van de Zodiac overdrukventielen aangebracht. Deze beginnen af te blazen zodra de maximaal toegestane vuldruk is bereikt. De overdrukventielen zijn voorzien van kunststof beschermdoppen die vóór het vullen van de boot moeten worden verwijderd (figuur 4). Gebeurt dit niet, dan kan het ventiel zijn werk niet doen en loopt de spanning in het compartiment te hoog op. Het moment dat de overdrukventielen beginnen af te blazen, is voor de gebruiker het signaal dat het compartiment de juiste spanning heeft bereikt. De luchttoevoer vanuit de persluchtfles moet dan worden gestopt en alle nog openstaande afsluiters moeten met behulp van de hendels worden gesloten. Ten slotte worden de kunststof beschermdoppen weer aangebracht om luchtverlies tijdens het varen te voorkomen en de ventielen te beschermen tegen vuil.

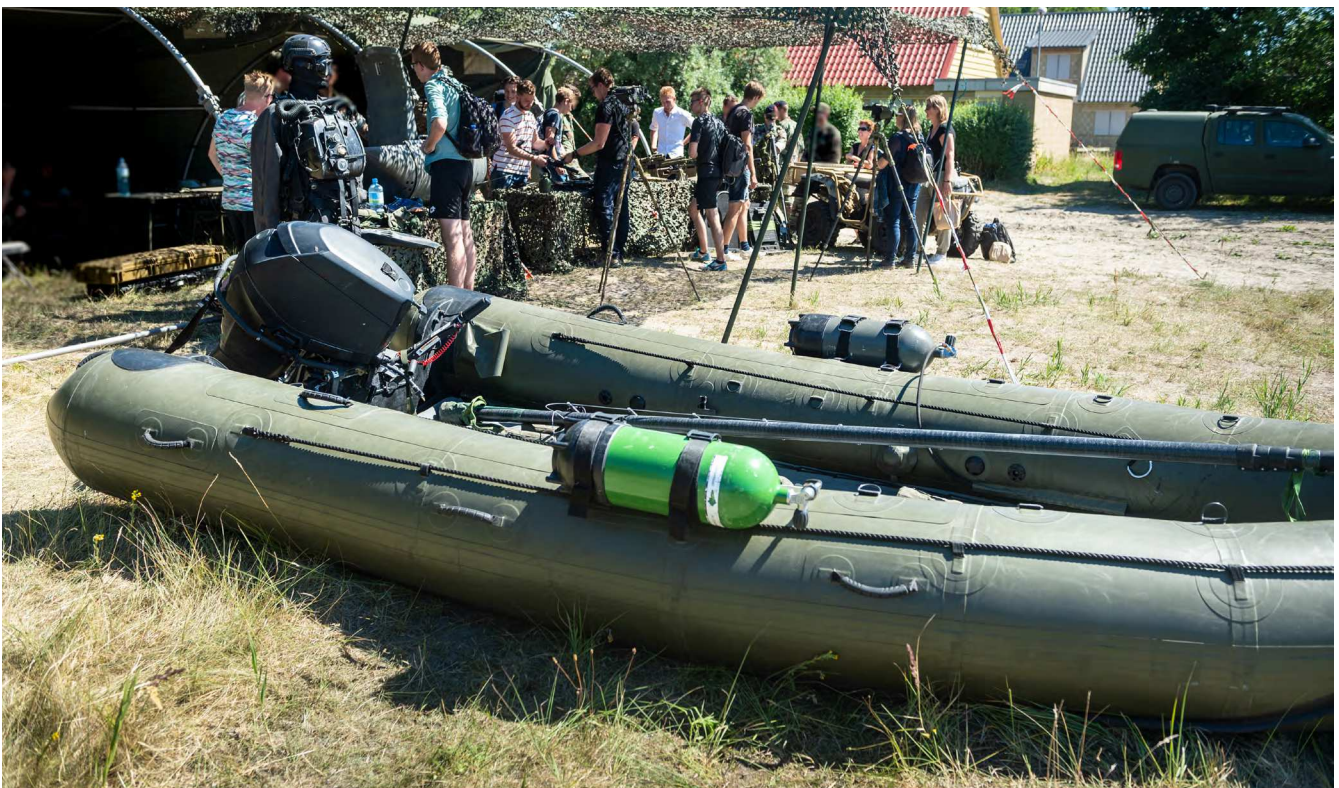
Ondanks het feit dat zowel de RRIB als de Zodiac onder het technisch beheer van de DMI valt,¹¹ sprak de DMI niet met gebruikers van vergelijkbare wapensystemen over de risico's van het vullen en bijvullen van rubberboten met perslucht. Ook zocht de DMI geen contact met de leverancier of fabrikant van de RRIB. De sectie ROM van de DMI heeft de uitkomsten van het technisch onderzoek destijds wel aan MARSOF als opdrachtgever teruggekoppeld. Dit bracht MARSOF ertoe maatregelen te nemen om de kans op dergelijke voorvallen in de toekomst te verkleinen.

De DMI heeft lessen uit onderzoek naar een eerder incident met een RRIB van MARSOF niet gedeeld met de leverancier, de fabrikant en gebruikers van vergelijkbare boten bij Defensie, waaronder het KCT.

Figuur 7 DeBatts Rubber Rigid Inflatable Boat 5.20m zoals te zien bij de Infodag Korps Mariniers (Bron: Defensie)
