Kamerbrief onderzoek afgebroken windturbine Flevoland

Waarom brak de windmolen op de Eemmeerdijk af?

Eemmeerdijk T7

Onderzoeksresultaten en aanbevelingen

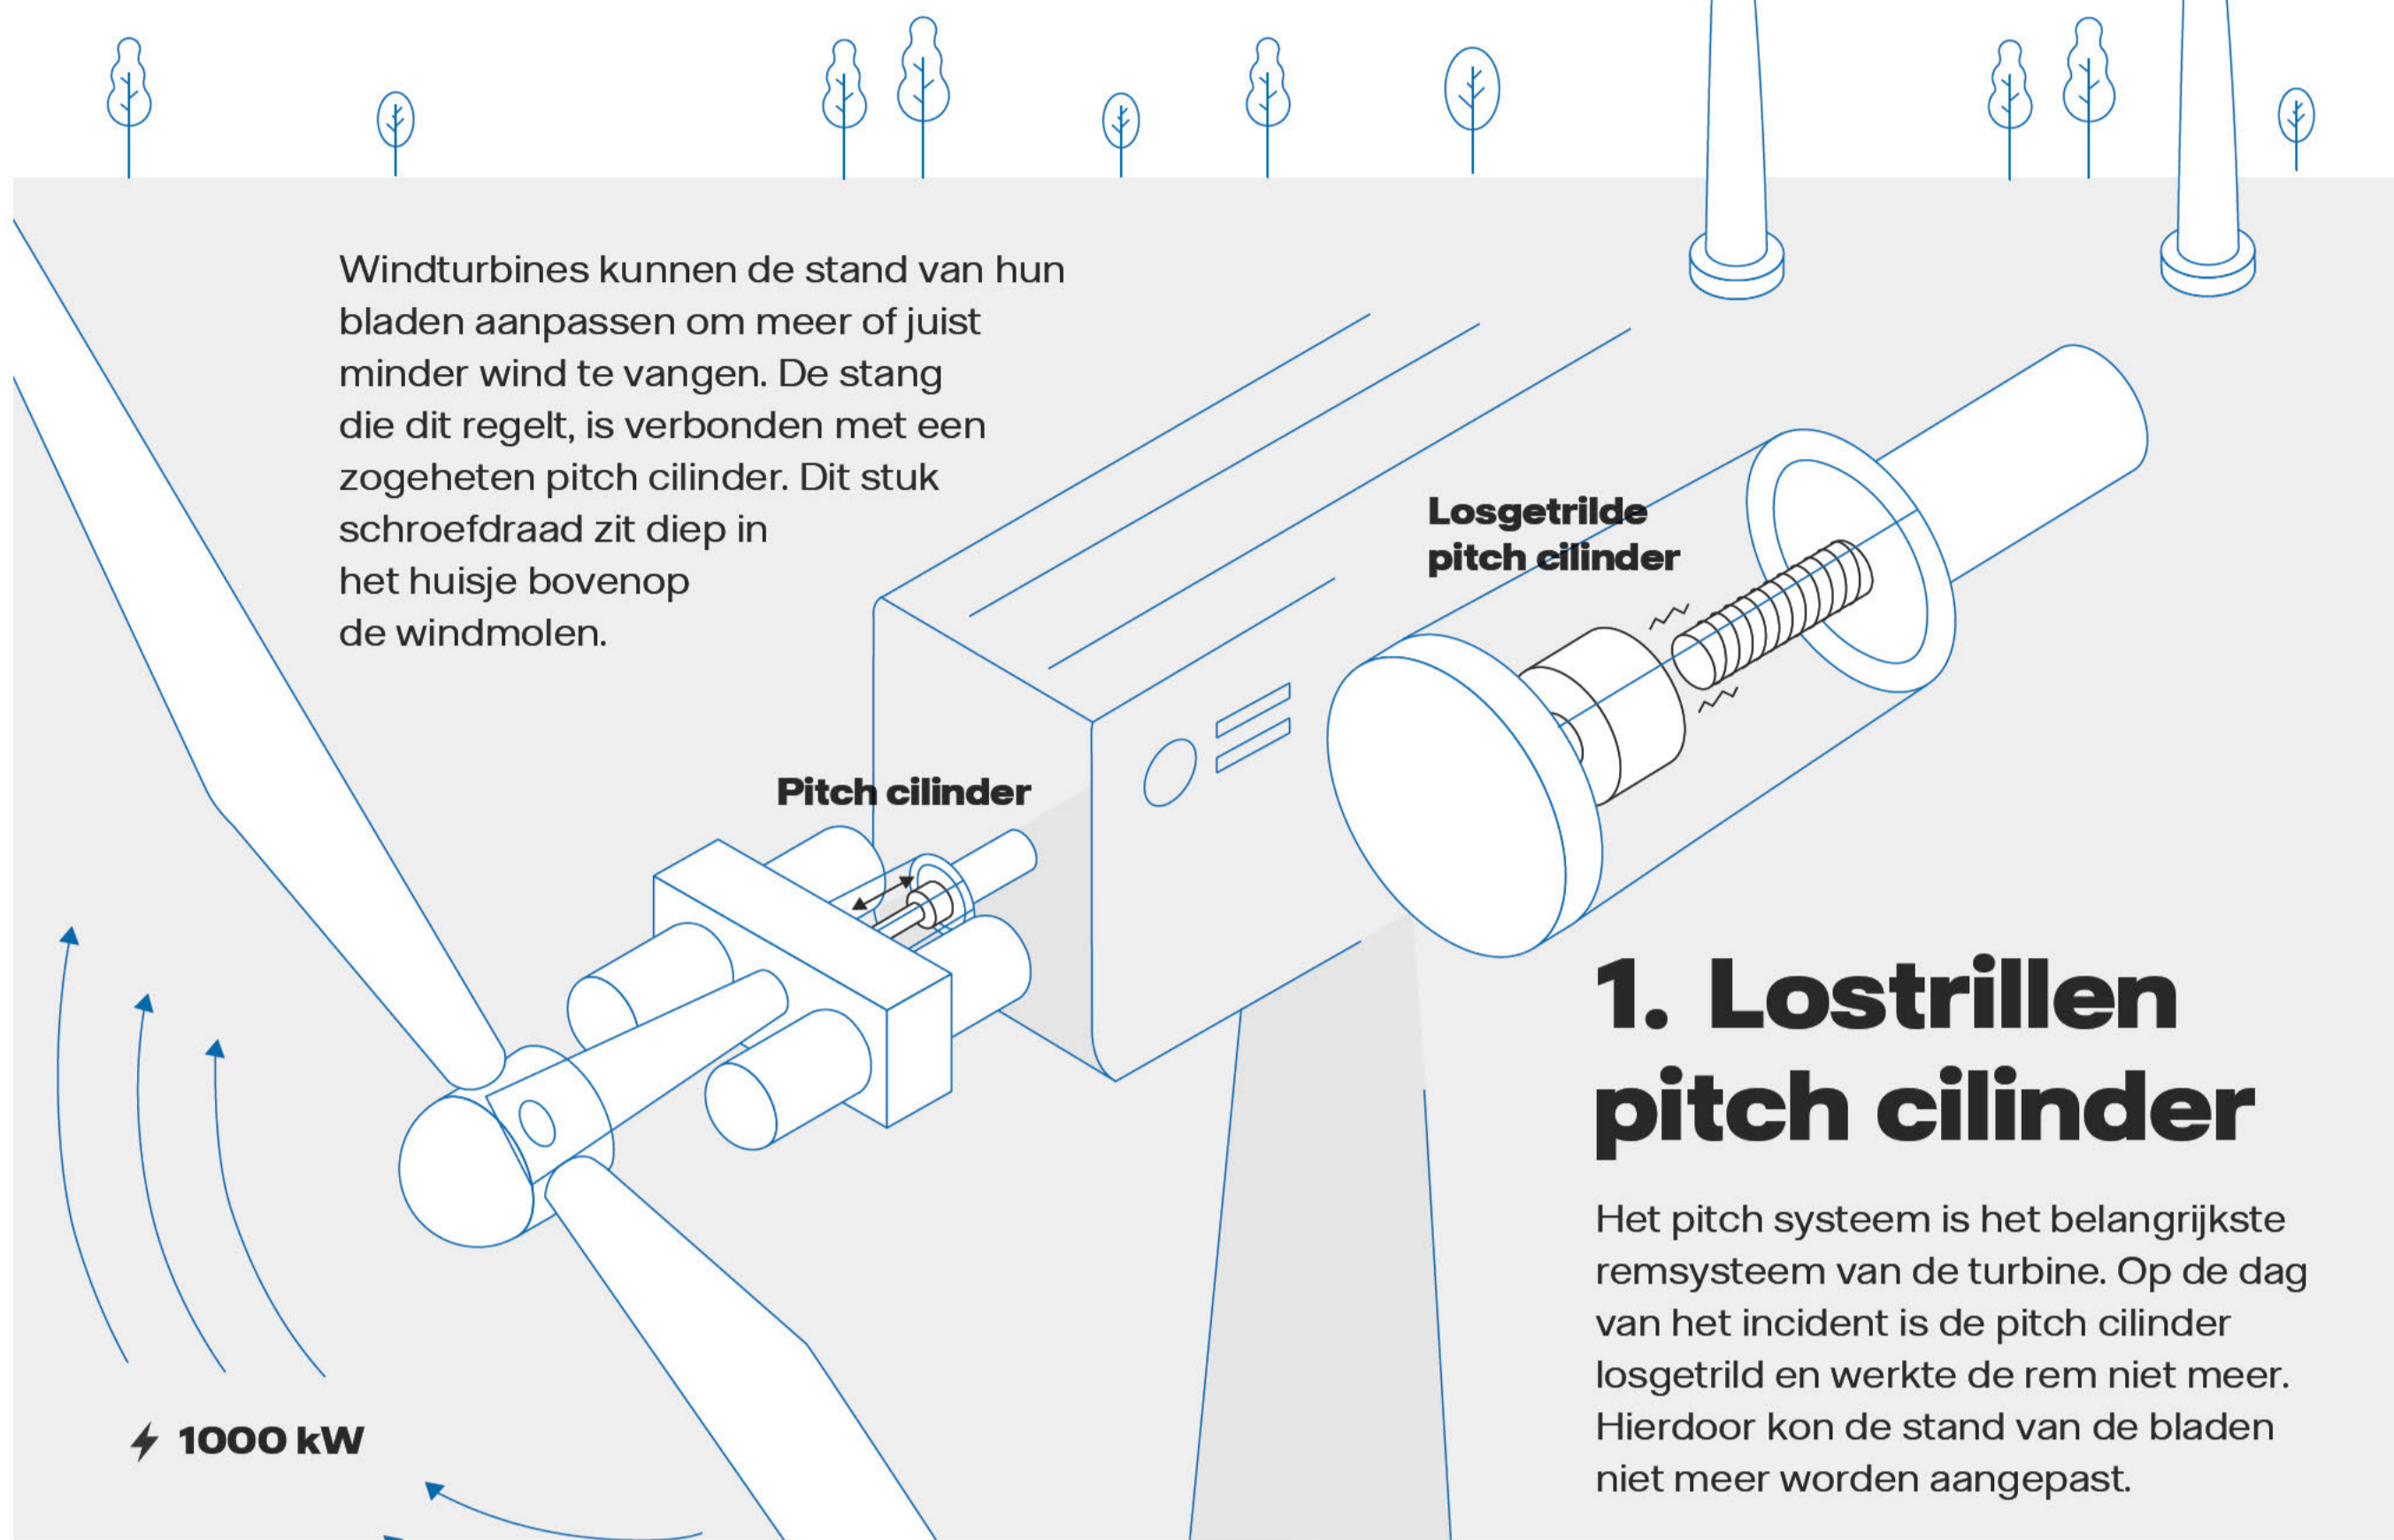
In januari 2023 brak een van de turbines van windpark Eemmeerdijk af. Een uitgebreid onderzoek naar de oorzaak van de geknakte turbine is inmiddels afgerond. Wat gebeurde er precies? Een reconstructie.

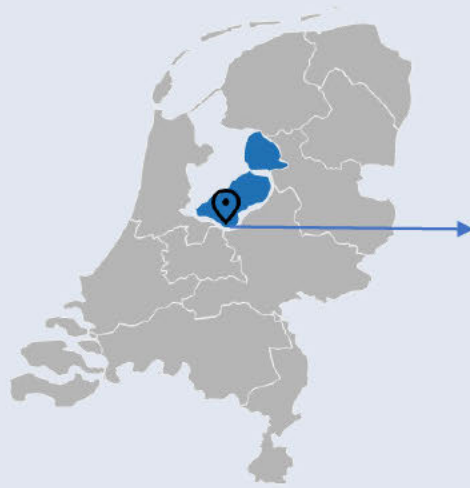
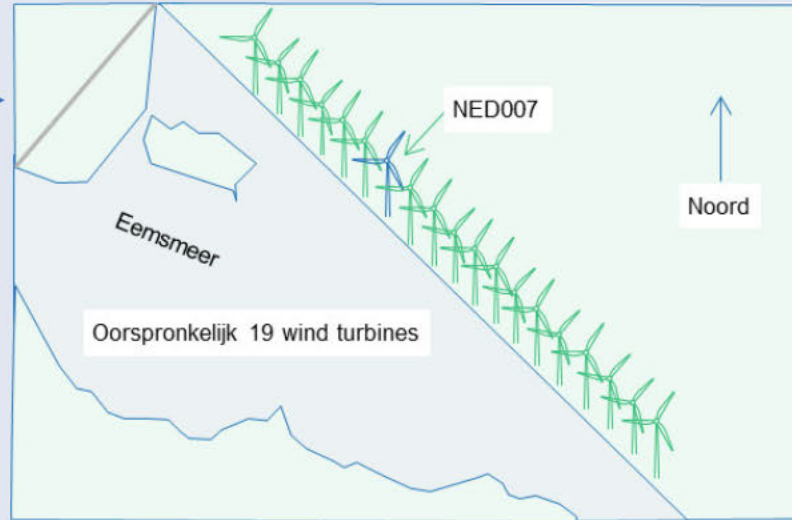
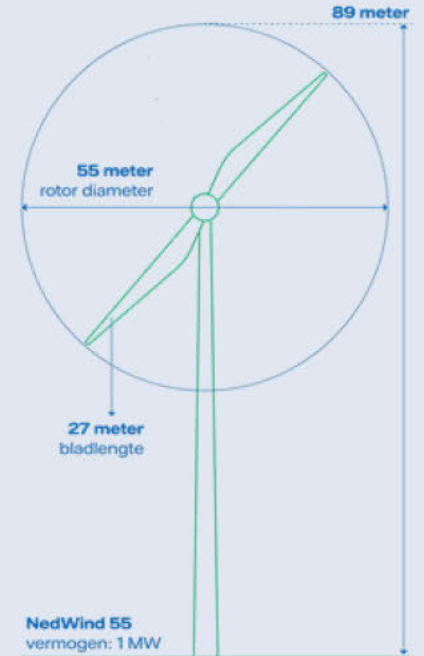
Windpark Eemmeerdiijk (1999)

- Lifetime extension project uitgevoerd in 2018 volgens de richtlijn ‘Voortgezet Bedrijf’ (NPR 8400) door een extern ingenieursbureau
- Er zijn **geen** technische gebreken geconstateerd.
- Aanbevelingen van het ingenieursbureau:
 - Maximale windsnelheid verlagen naar 12m/s
 - De toren, hoofd-as en blade-hub (verbinding rotor/bladen) moeten jaarlijks gecontroleerd worden op metaalmoeheid en bouten
 - Regulier onderhoudsprogramma voortzetten
- Vattenfall heeft alle aanbevelingen nageleefd en de aanpassingen t.b.v. de windsnelheid in Q4 2018 op alle turbines uitgevoerd.
- Aanvullend heeft Vattenfall een extra (derde) jaarlijkse onderhoudsbeurt in de herfst uitgevoerd zodat de turbines “klaar zijn” voor het winter/storm seizoen.

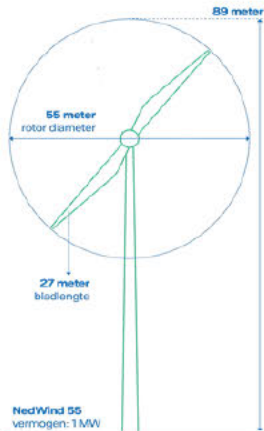
Eemmeerdiijk is het laatste windpark van Vattenfall waarbij dit type turbine wordt gebruikt.

Moderne turbines hebben in elk blad afzonderlijk een pitch systeem. Wanneer er een zou uitvallen dan draaien de andere twee bladen zich automatisch in de vaanstand en brengen de turbine tot stilstand.
