ONDERZOEKRAAD
VOOR VEILIGHEID

Bijlagen

Mortierongeval Mali

Den Haag, september 2017

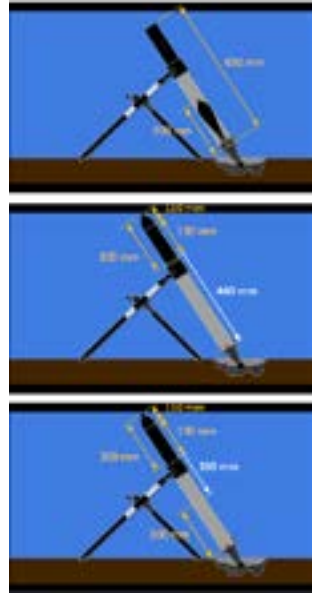
Figuur 10 Dimensies schietbuis en mortiergranaat (bovenste afbeelding) en afgelegde weg (in wit) van de mortiergranaat in de schietbuis in het geval van single loading (middelste afbeelding) en double loading (onderste afbeelding).

De lengte van de schietbuis is 650 mm. Vanuit de filmbeelden wordt afgeleid dat de lader de mortiergranaat vast houdt met ongeveer 190 mm van de granaat al in de schietbuis. De af te leggen weg van de grondkardoes (bodem van de mortiergranaat) tot aan de slagpin is dan 460 mm, zie Figuur 10.

In het geval er al een mortiergranaat in de schietbuis aanwezig zou zijn, is de af te leggen weg slechts 160 mm, want de lengte van een granaat is 300 mm. De af te leggen afstand is bij double loading ongeveer 1/3 van wat gebruikelijk is.

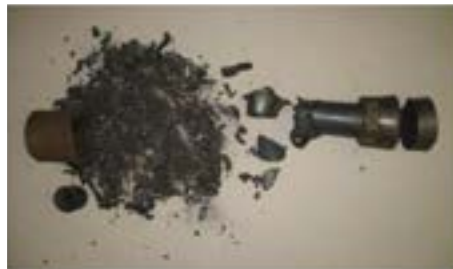
Figuur 20 Schadebeeld aan een afgesloten buis na een detonatie (links) en deflagratie (rechts).

In 2016 heeft TNO een serie testen uitgevoerd om te onderzoeken hoe een gecontroleerde deflagratie kan worden gerealiseerd in een afgesloten stalen buis gevuld met een Plastic Bonded Explosive (PBX) [ref. 5]. Deze testen hebben aangetoond dat een opgesloten explosief tot een volledige detonatie, een partiële detonatie of een deflagratie kan worden gebracht. Figuur 20 is gereproduceerd uit ref. 5; het laat het schadebeeld zien aan de buis na een detonatie en deflagratie. Het explosief is aan de rechterzijde van de buis aangestoken met een pyrotechnische lading, waarna de linkerzijde met een schok door middel van een detonator is geïnitieerd. Aan de rechterzijde is het explosief hierdoor gedeflagreerd, en aan de linkerzijde gedetoneerd. Figuur 20 laat zien dat alleen de linkerzijde van de buis is gefragmenteerd als gevolg van een detonatie.

De schietbuis is bij het ongeval ter plaatste van de hoofdclading van de mortiergranaat gefragmenteerd. Met de informatie uit [ref. 5] wordt de conclusie ondersteund dat de hoofdclading is gedetoneerd in plaats van gedeflagreerd.

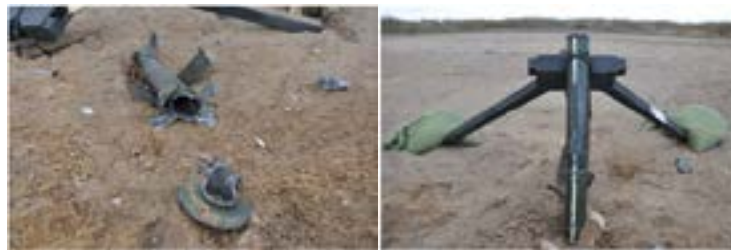
Referentieproeven, uitgevoerd door het Kenniscentrum Wapensystemen en Munitie van Defensie, onderschrijven dat alleen een detonerende granaat een dergelijk schadepatroon kan veroorzaken [ref. 10]. Figuur 21 laat links het restant van een schietbuis zien die is verscherfd door een detonatie van een 60 mm mortiergranaat. Omdat de granaat (op afstand) in gewapende stand in de buis is losgelaten is deze gedetoneerd onderin de schietbuis op het moment dat de grondkardoes de slagpin heeft geraakt. Rechts in Figuur 21 is een schietbuis te zien waarin een mortiergranaat is gedeflagreerd. De deflagratie is mogelijk gemaakt door de mantel van de granaat aan te boren met een diameter van 5 mm. Bij het afvuren (in ongewapende stand) bereikt de vlam- en gasdrukwerking van de ontbrandende kruitlading via dit gat de hoofdclading van de granaat waardoor de hoofdclading in de schietbuis ontbrandt. Door de inwendige druk zwelt de schietbuis op en wordt het commandovizier weggeslagen, maar de schietbuis verscherft niet.

Figuur 21 Schietbuis na een inwendige detonatie (links) en deflagratie (rechts) van een 60 mm mortiergranaat [ref. 10].

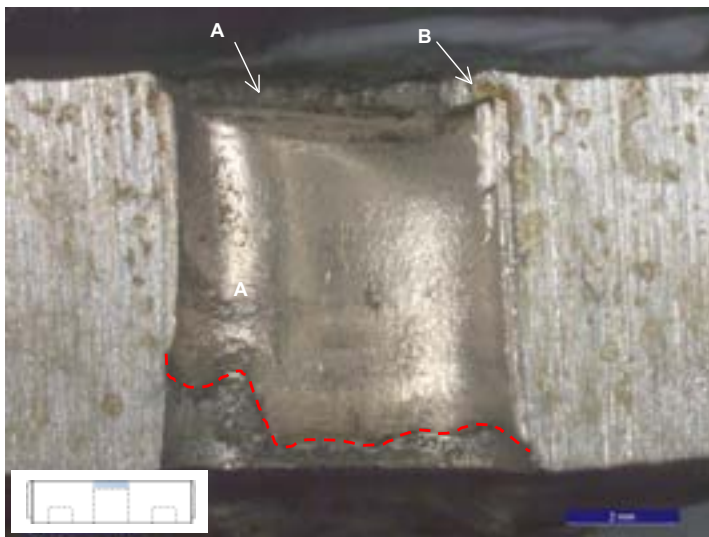
Figuur 5 Centrale gat afsluitplaat, helft 1.

Figuur 5 toont het centrale gat in een van de twee helften van de afsluitplaat. Aan de bovenzijde in het gat is een dunne rand te zien (A). Oorspronkelijk zat op deze positie materiaal van de afsluitplaat, maar door functioneren van het duplex slagpijpe dan wel de overdrachtsslading is dit weggeslagen. De globale vorm van deze dunne rand is licht gekromd, op punt B in Figuur 5 is vooral duidelijk te zien dat deze laag naar beneden is vervormd.

De binnenzijde van het centrale gat is deels afgedekt met een ander materiaal. Dit heeft een meer glimmend oppervlak. Dit materiaal loopt van net onder de rand (A) tot bijna de onderzijde van de afsluitplaat, zie de rode stippellijn. Dit materiaal is een restant van het cupje waarin de overdrachtsslading was opgesloten. Bij het ontsteken van de overdrachtsslading is dit cupje deels tegen de wand van het centrale gat geperst en achtergebleven. Andere delen zijn weggeslagen of gesmolten onder invloed van de reactie van de lading.

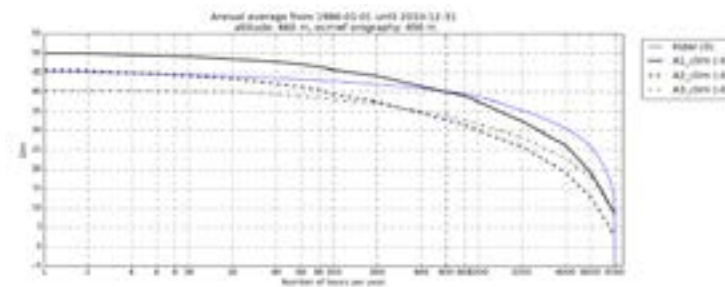
Figuur 4 Het aantal uur per jaar dat de temperatuur in de periode 1980-2010 een bepaald maximum overschreed volgens de TNO klimaat tool (blauw) en volgens verschillende AECTP 200 klimaten. Bijvoorbeeld: in Kidal is het 2000 uur per jaar warmer dan 35 °C en maar 4 uur was het warmer dan 45 °C.

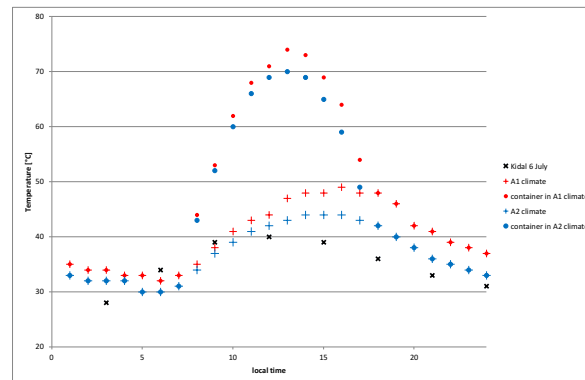
Aan het begin en einde van de dag is de zoninstraling te zwak (of afwezig) om de temperatuur in de container te verhogen. Naar het middaguur neemt het verschil toe tot een maximum van 26°C. De periode waarbinnen de gespecificeerde maximale temperatuur voor transport/opslag en gebruik van 63 °C wordt bereikt beslaat ongeveer 5 uur (van 11:00 tot 16:00) in zowel A1 als A2 klimaat. Binnen deze periode geldt een piektemperatuur van 70 °C voor A2 klimaat en 73 °C voor A1 klimaat. De periode is waarschijnlijk voldoende lang om de mortiergranaten op te warmen tot boven de 60 °C. Omdat het A2 klimaat in Figuur 5 representatief is voor de dagen direct voor en na 6 juli, is opwarming tot boven de 60 °C regelmatig opgetreden.

Figuur 5 Verwachte dagelijkse temperatuurgang in de container geplott voor 6 juli 2016.

Figuur 5 geeft ook de berekende buitentemperatuur in Kidal op 6 juli. Uit de figuur blijkt dat ten tijde van het ongeval (rond 9:30) de temperatuur ongeveer 40 °C is.

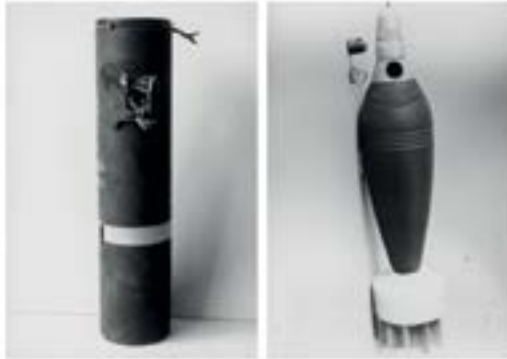
Koperazide is een uitermate gevoelige stof die bij geringe stoot of schok kan reageren. TNO heeft in 1974 onderzocht waarom accidentele reacties optraden bij de 81 mm mortier van de Koninklijke Marine (KM) [Josseling de Jong, 1976]. Tijdens onderhoud van deze munitie die terugkwam in Den Helder na een verblijf in de Antillen¹², bleek dat de rotor die zorgt voor het scherp stellen na verschieten (onderdeel van het veiligheids- en wapeningsmechaniek), bij een aantal granaten door de kartonnen verpakking was geschoten, zie Figuur 12. Het onderzoek wees uit dat de slaghoedjes van de (schok)buizen gecorrodeerd waren waarbij koperazide werd gevormd. Geconcludeerd werd dat de messing onderdelen rond het slaghoedje gereageerd hadden met de loodazide in het aluminium slaghoedje. Door inwendige wrijving, waarschijnlijk door trillingen tijdens transport, is de koperazide in werking getreden wat heeft geleid tot het activeren van de inleidingslading en de vertragingslading. De hoofdlading is niet geactiveerd omdat de mortier in de veilige stand stond (niet op scherp).

Figuur 12 Geperforeerde verpakking en verschoten rotor van de baanveiligheid van de 81 mm mortier [Josseling de Jong, 1976].

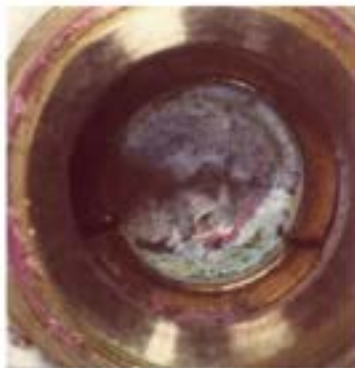
De betreffende munitie was met een schip van de KM gedurende 18 maanden in de Antillen. De daar heersende hoge temperatuur en luchtvochtigheid waren de oorzaak van de reactie van loodazide met waterdamp uit de atmosfeer. Deze is zichtbaar op het bovenaanzicht van het slaghoedje in de messing huls in Figuur 13. De resten van de sas (antimoonsulfide en kaliumchloraat) zijn zichtbaar als grijze en witte kristallen, mogelijk vermengd met aluminiumverbindingen van het slaghoedje. Resten van rode (afdichtings)lak zijn zichtbaar als ook groene kristallen die duiden op koperverbindingen zoals koperazide en het niet-explosieve koperhydroxide ($\text{Cu}(\text{OH})_2$) en koperoxide (CuO).

Figuur 13 Bovenaanzicht aluminium slaghoedje in messing huls uit (schok)buis type V-19 [Josseling de Jong, 1976].

Onder invloed van vocht kan er galvanische corrosie¹³ ontstaan wat zal leiden tot degradatie van het aluminium en het Melchior. De combinatie van vocht met een verhoogde temperatuur kan leiden tot thermo galvanische corrosie waarvoor de vuistregel geldt dat een verhoging van 10 °C het proces van corrosie verdubbelt. Tevens kan onder invloed van vocht waterstofazide ontstaan bij hydrolyse van loodzide¹⁴. Het waterstofazide kan met het koper in de Melchior cup houder en het koper in de messing sluiter reageren en koperazide vormen. In het eerste stadium van dit proces kunnen zeer gevoelige verbindingen gevormd worden, die in een later stadium overgaan in minder gevoelige stoffen, die naast koper en azide ook hydroxylgroepen, watermoleculen en mogelijk carbonaatgroepen kunnen bevatten [Lamnevik, 1967]. De groene aanslag rond het slaghoedje in Figuur 13 wijst op deze koperverbindingen.

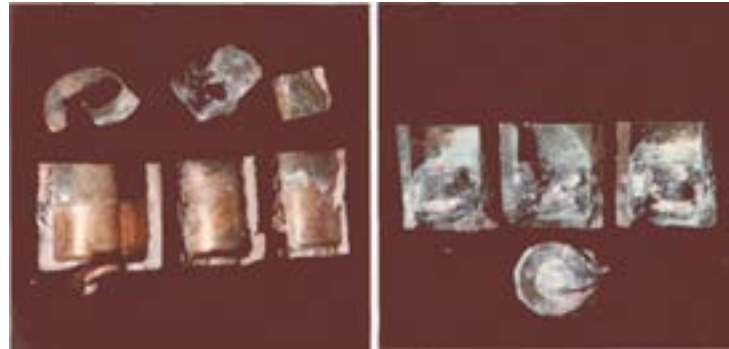
Figuur 14 Messing cupjes (links) en aluminium slaghoedjes (rechts) uit schokbuizen V-19 afkomstig uit de Nederlandse Antillen [Josseling de Jong, 1976].

Links in Figuur 14 is duidelijk aan de gele kleur te zien waar het slaghoedje in het messing cupje heeft gezeten. Daarboven is een groene aanslag zichtbaar. De inhoud is nog grotendeels aanwezig in de slaghoedjes (rechts in Figuur 14). Ook hier is een groene aanslag duidelijk zichtbaar.

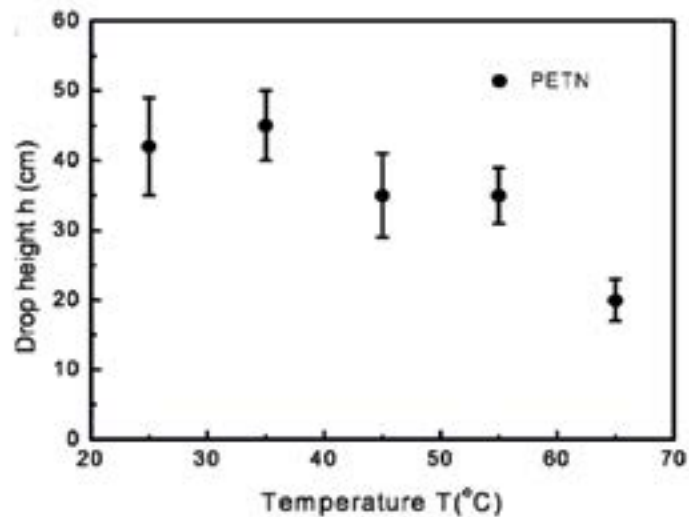
Voor beide routes in Figuur 16 geldt dat mogelijke doorslag afhankelijk is van de gevoeligheid van de overdrachtslading (en booster) die mogelijk toeneemt bij een temperatuur boven de 50 à 60 °C (of hoger). Figuur 17, gereproduceerd uit [Zhang & Weeks, 2010], levert hiervoor een indicatie; de impactgevoeligheid van PETN is ongeveer twee hoger bij een temperatuur van 65 °C dan bij kamertemperatuur.

Figuur 17 Valhoogte waarbij PETN reageert versus temperatuur [Zhang & Weeks, 2010].

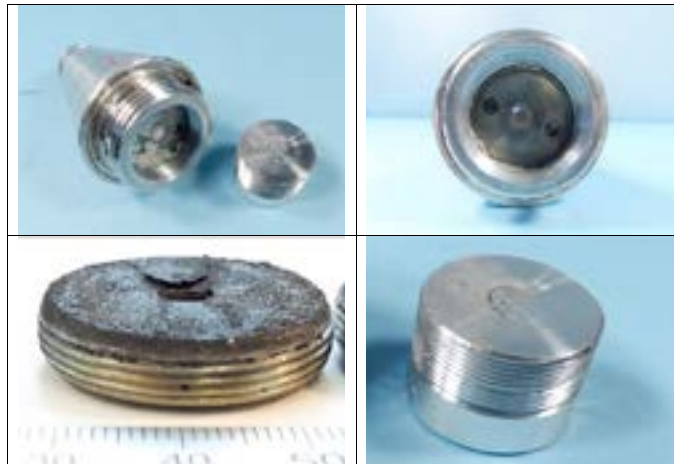
Na verwijderen van de dop wordt de onderzijde van de afsluitplaat zichtbaar. Deze vertoont sporen van expansiegassen. Op de positie van de overdrachtslading is enkel nog een dun, rond stukje metaal aanwezig. Dit blijkt de bodem van het cupje van de overdrachtslading te zijn. De explosieve lading van de overdrachtslading is verdwenen. Het metaal van de afsluitplaat boven de overdrachtslading is weggeslagen. Er heeft dus doorslag plaatsgevonden tussen het duplex slagpijpje en de overdrachtslading. De aluminium dop laat een lichte indeuking zien, veroorzaakt door de reactie van de overdrachtslading. In Figuur 10 zijn enkele foto's van de schokbuis na het experiment gegeven.

Figuur 10 Enkele foto's van experiment 1, van linksboven met de klok mee: schokbuis na het experiment en verwijderen van de aluminium dop; onderzijde afsluitplaat met restant cupje overdrachtslading; afdruk aluminium dop; doorsgeslagen afsluitplaat met indeuking ter plaatse van duplex slagpijpje.

Na afloop van het experiment is de schokbuis verder gedemonteerd. De bovenzijde van de afsluitplaat laat een duidelijke afdruk zien ter plaatse van het uit lijn geplaatste duplex slagpijpje.

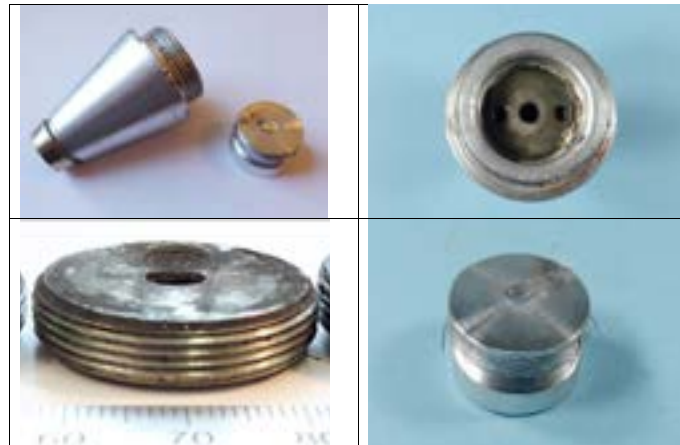
Ook experiment 2 laat doorslag zien van het duplex slagpijpje naar de overdrachtslading. Deze doorslag is direct na het experiment duidelijk te zien. De schokbuisbehuizing is namelijk door initiatie uit de laboratoriumklem geslagen de bunker ruimte in. De kracht van initiatie en overdracht heeft er voor gezorgd dat de aluminium dop door de schroefdraad heen uit de behuizing is losgeslagen. De dop is op een andere plek in de bunker teruggevonden. De onderzijde van de afsluitplaat is direct zichtbaar en vertoont nu ook sporen van expansiegassen. Het centrale gat in de afsluitplaat is open, er bevinden zich geen restanten van de overdrachtslading meer in het gat en het metaal boven de overdrachtslading is weggeslagen. De bovenzijde van de afsluitplaat laat een duidelijke afdruk zien ter plaatse van het duplex slagpijpje. Ook nu laat de aluminium dop een lichte indeuking zien, veroorzaakt door de reactie van de overdrachtslading. Figuur 11 toont enkele foto's van de schokbuis na het experiment.

Figuur 11 Enkele foto's van experiment 2, van linksboven met de klok mee: schokbuis na het experiment; onderzijde afsluitplaat; afdruk aluminium dop; doorgeslagen afsluitplaat met indeuking ter plaatse van duplex slagpijpje.

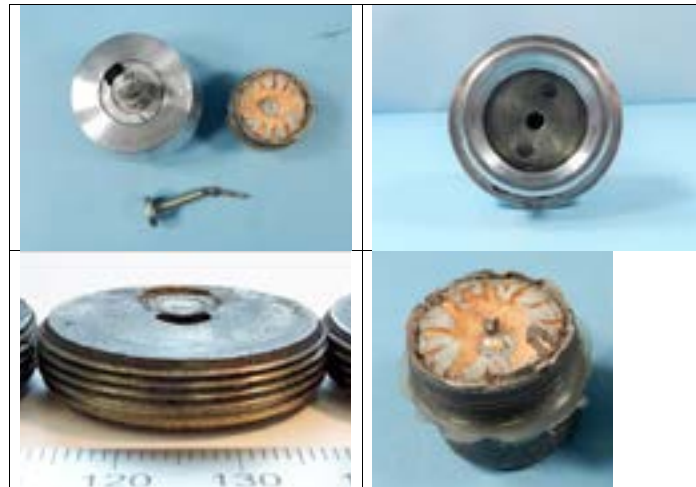
De overige componenten van de schokbuis vertonen vergelijkbare resultaten als bij experimenten 1 en 2. Er worden geen restanten van de overdrachtslading aangetroffen, de onderzijde van de afsluitplaat vertoont sporen van expansiegassen.

Ook is het metaal in de afsluitplaat boven de overdrachtslading door de doorslag tussen duplex slagpijpje en overdrachtslading weggeslagen. Figuur 13 toont enkele foto's van de schokbuis na het experiment.

Figuur 13 Enkele foto's van experiment 4, van linksboven met de klok mee: schokbuis na het experiment; onderzijde afsluitplaat met restant cupje overdrachtslading; afdruk bodem cupje overdrachtslading in schokversterker; doorgeslagen afsluitplaat met indeuking ter plaatse van duplex slagpijpje.

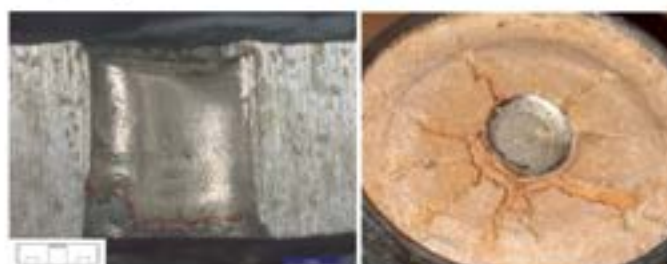
De bodem van het cupje van de overdrachtsslading is in de schokversterker achtergebleven. In dit kader wordt nogmaals verwezen naar [4]. In het centrale gat van de afsluitplaat van het ongeval was de wand van het cupje van de overdrachtsslading nog aanwezig. De onderrand van dit restant toonde aan dat de bodem van het cupje naar beneden is weggeslagen, zie Figuur 20 links. De overeenkomst met het restant van de bodem van het cupje in de schokversterker is helder, zie Figuur 20 rechts.

Figuur 20 Links: centrale gat van afsluitplaat van het ongeval met restant cupje overdrachtsslading [4]. Rechts: restant van de bodem van het cupje van de overdrachtsslading in de booster na experiment 5.

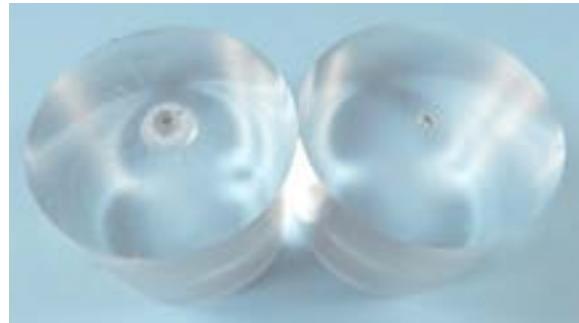
Figuur 23 toont de de uitwerking op een PMMA cilinder van het detcord met booster (links) en zonder booster (rechts). De uitwerking met booster is duidelijk krachtiger.

Figuur 23 Schade in PMMA cilinders als gevolg van ontsteken detcord met (links) en zonder (rechts) booster.

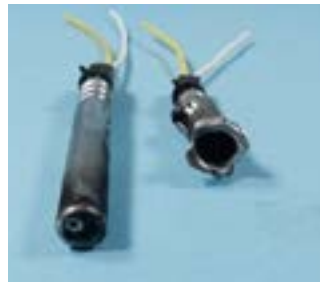
Dit verschil in uitwerking is tevens getest door het detcord met en zonder booster tegen de onderzijde van een C2 ontsteker te plaatsen, met de onderliggende gedachte dat het duplex slagpijpje te initiëren moet zijn. De bodemlading van het duplex slagpijpje zal "vergelijkbaar" zijn met de bodemlading van de C2 ontsteker; beide behoeven een voldoende schokgevoeligheid voor initiatie en een voldoende output voor het initiëren van een volgende lading in de detonatieketen. Het resultaat is weergegeven in Figuur 24. Het detcord zonder booster is slechts in staat de bodem van de C2 ontsteker te initiëren. De bodemlading van de C2 ontsteker detoneert niet, in tegenstelling tot het experiment waarbij het detcord met booster wordt gebruikt.

Figuur 24 Uitwerking van het detcord zonder booster (links) en met booster (rechts), geplaatst tegen de bodem van een C2 ontsteker.
