Onderwerp	Mortiergranaat van 60 mm, HE 80 met schokbuis M6-H
Aanvragende instantie	CVO
Contactpersoon	Lkol Haan
Adres	
Email	
Gewenste leverdatum	09-2016
Vooroverleg met

Probleemstelling: Wapening schokbuis M6-H
Doelstelling: Mogelijkheid bezien of de de schokbuis M6-H door externe omgevingsbelastingen in de wapeningstoestand te brengen is.
PA is 27-07-2016 aangemaakt in Bepris

1a. Titel en subtitels 60 mm Mortier HE- 80 CvO		
1b. Serietitel		
2a. Auteur(s) Lkol R.M.H. Haan bc.	2b. Opdrachtgever Lkol R.M.H. Haan bc.	3. Druk
4a. Uitgeversplaats 't Harde	4b. Uitgever	4c. Datum informatie 12-12-2016
4d. Deel	5. Collatiegegevens 23 pagina's	6. Taal NL
<p>7. Samenvatting</p> <p>Naar aanleiding van het ongeval in Mali, met de brisantgranaat van 60 mm mortier HE 80, verschoten met de Hotchkiss- Brandt 60 mm mortier type V, is er door de Commissie van Onderzoek (CvO) bij het KCW&M een projectaanvraag ingediend. De analyse van het onderzoek ter plaatse gaf aanleiding om een aantal scenario's uit te voeren.</p> <ul style="list-style-type: none"> De ontstekers van deze mortiergranaat, de schokbuis M6-H, onderwerpen aan de grootst mogelijke omgevingsbelastingen die dit artikel tijdens zijn l

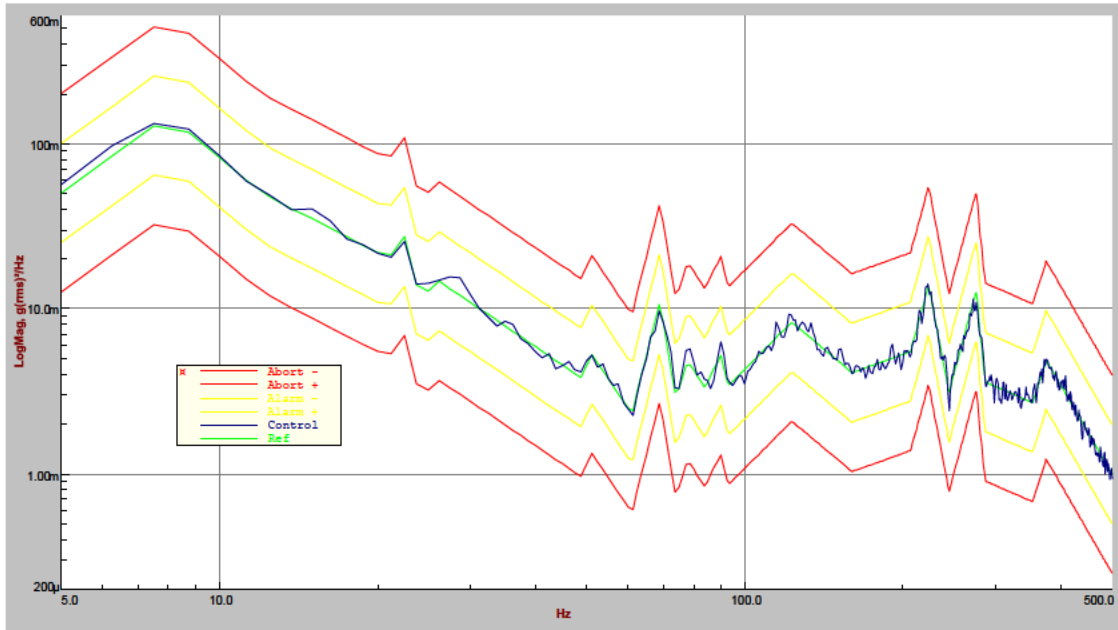
Figuur 15 Profiel AECTP Methode 401 Figure A-2

In verband met het niet in besturing krijgen van de trilmachine is het profiel aangepast;

5 Hz van 0,2366 (g)²/Hz naar 0,0050 (g)²/Hz en

8 Hz van 0,0889 (g)²/Hz naar 0,0150 (g)²/Hz

Tijdens het röntgenen zijn geen bijzonderheden geconstateerd.
