ONDERZOEKSRaad
VOOR VEILIGHEID

Stuwaanvaring door Benzeentanker bij Grave

Den Haag, mei 2018

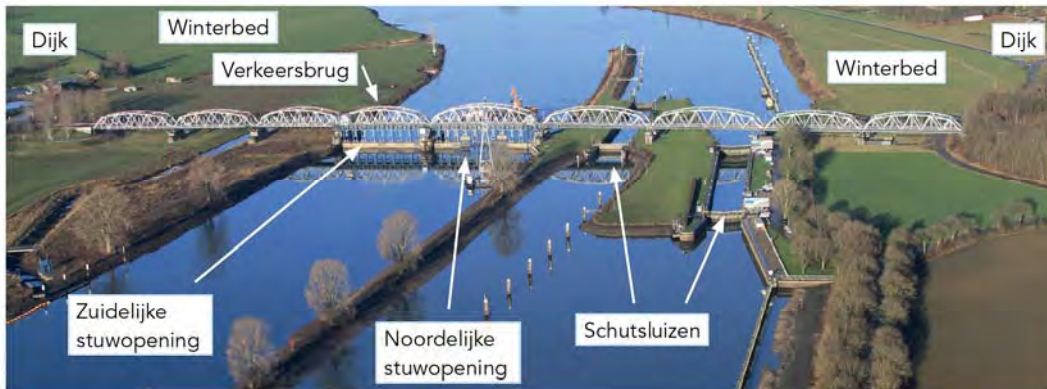
Figuur 7: Stuwcomplex Grave. (Bron: Rijkswaterstaat)

Gelet op de begincoers, de snelheid, de massa van het schip samen met de lading en de nadien geconstateerde schade aan de stuw en aan het schip, voer de Maria Valentine rechtdoor en zonder veel snelheidsvermindering door vijf jukken (nr. 13 t/m 17 van in totaal 20 jukken) heen. Deze jukken raakten daarbij beschadigd en klapten omhoog. De jukken ernaast (10, 11, 12, resp. 18, 19 en 20¹⁸) dienden als een geleiding voor de twee flanken om de vaarrichting te behouden (zie figuur 8).

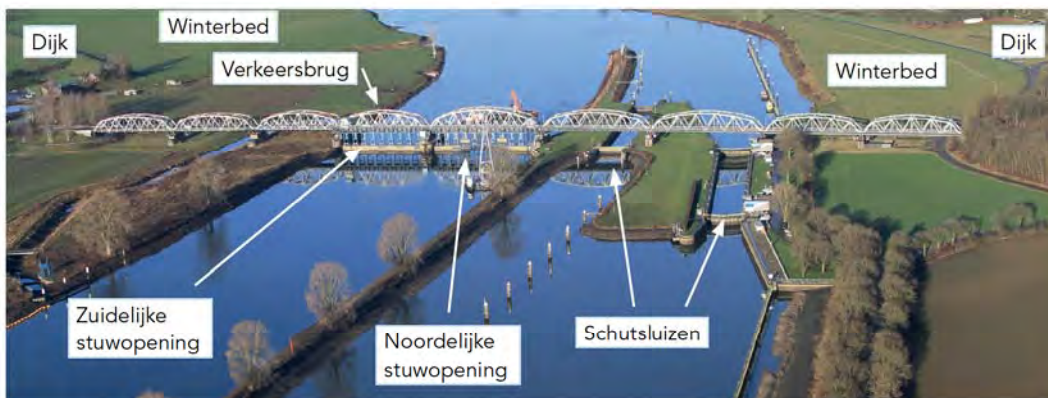
De zuidelijke en noordelijke doorstroomopening van de stuw Grave bestaan uit achtereenvolgens negen en elf velden van 5,5 m breed. Elk veld bevat een verticaal juk dat bestaat uit twee staanders, die op een onderlinge afstand van ca. 2,7 m naast elkaar zijn geplaatst en onderling met elkaar zijn verbonden. De staanders van het juk zijn aan de bovenzijde met een scharnierende oplegging aan de verkeersbrug bevestigd. Aan de onderzijde steunen ze tegen een nok in een ondiepe kas in de drempel van de stuw.

Figuur 1: Stuwcomplex Grave. (Bron: Rijkswaterstaat)

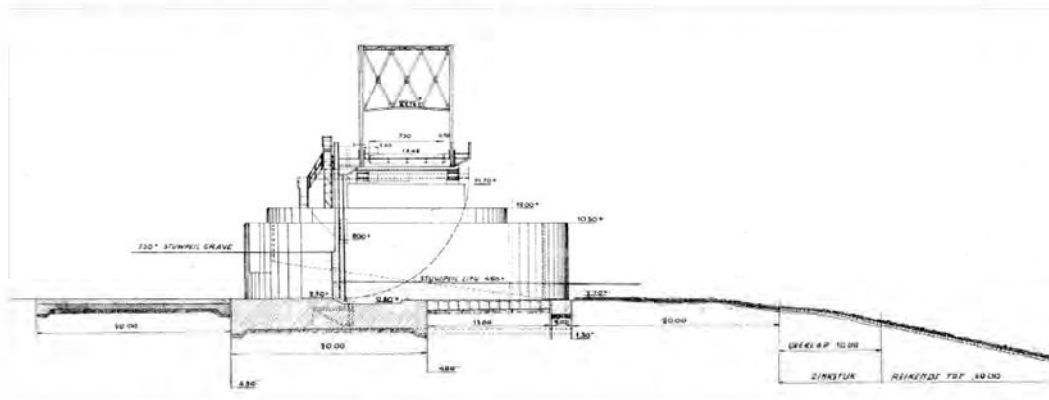
De drempel van de stuw op peil NAP +2,70 m bestaat uit een circa drie meter dikke massieve betonnen plaat, 20 m breed in stroomrichting gezien, gefundeerd op staal, en aan beide zijden opgesloten tussen een damwand (zie figuur 3). De drempel bevat een ondiepe woelbak van circa 0,4 m met daarin de nokken waartegen de jukken steunen. Beneden- en bovenstrooms van de drempel zijn voorzieningen getroffen om de bodem voor en achter de stuw te beschermen tegen de krachten van het stromende water⁶².

Figuur 3: Verticale doorsnede stuw Grave (Bron: Rijkswaterstaat)

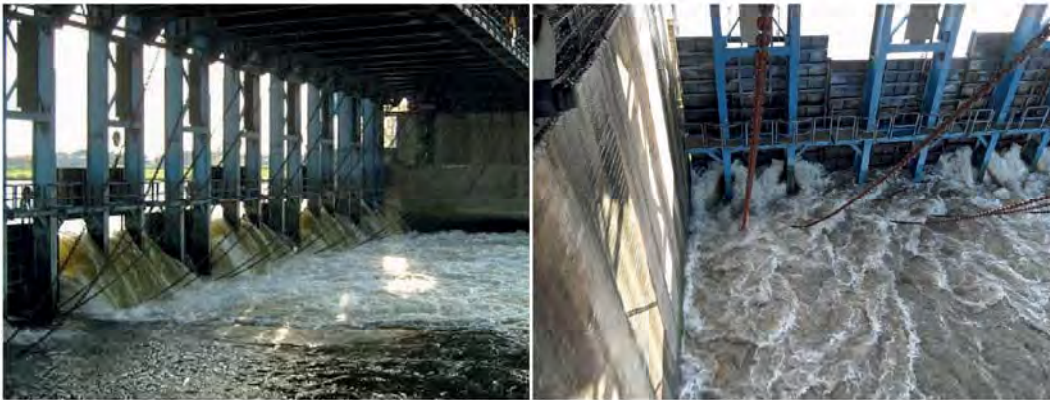
Figuur 4: Stuw Grave gezien vanaf de benedenstroomse zijde bij lage afvoer van circa 150-200 m³/s (links) en bij hoge afvoer van circa 1300 m³/s (rechts). (Bron: Rijkswaterstaat)

De linkerzijde van figuur 4 toont een situatie met een relatief geringe afvoer van de Maas van circa 150-200 m³/s. In deze situatie is er een verval tussen de waterstand beneden- en bovenstrooms van de schuiven. Dit verval bedraagt circa 3 meter en is relatief constant omdat het stuwpeil van NAP +4,90 m in het stuwpannd Lith-Grave benedenstrooms van stuw Grave ook actief gehandhaafd wordt. Te zien is dat er bij deze afvoer een aantal schuiven uit de bovenste rij boven water zijn geheven. Ter plekke van deze velden stroomt het water vrij over de kruin van de eronder gelegen schuif. Omdat het water over de schuiven heen stroomt, spreekt men van bovenafvoer.

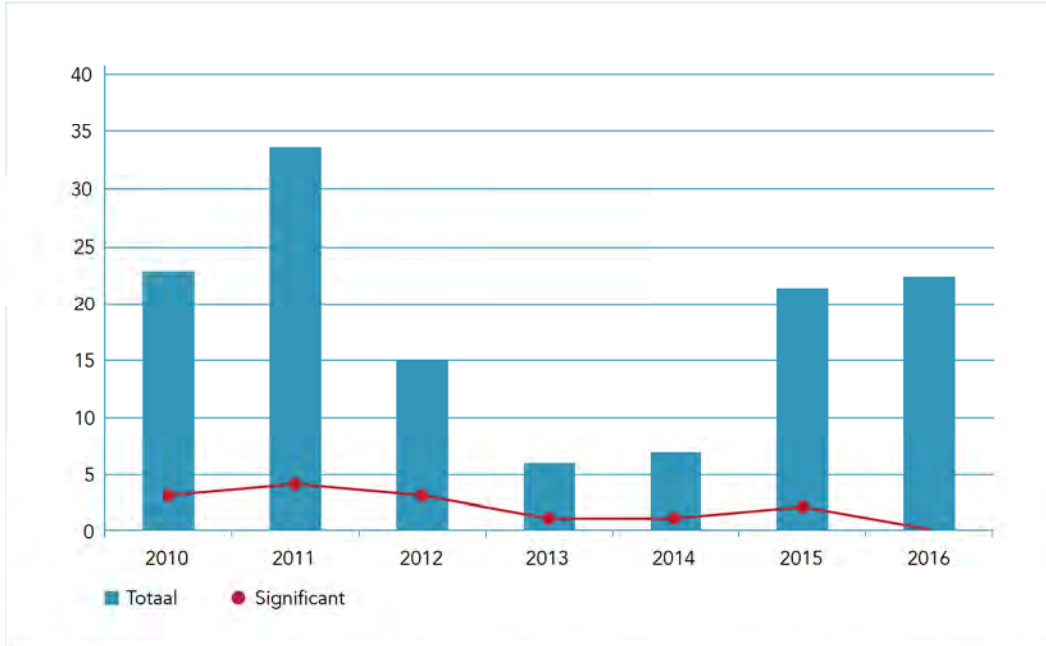
In de SOS-database is bij 218 (van de 12.135) ongevallen op binnenwateren in de periode 2003-2016 slecht zicht (< 200 m zicht) geregistreerd. 39 van deze ongevallen zijn significante ongevallen. In 2016 zijn 23 ongevallen met slecht zicht geregistreerd. Hiervan is geen enkele bestempeld als significant ongeval.⁶⁷

Figuur 5: Ontwikkeling geregistreerde scheepsongevallen op binnenwateren bij slecht zicht (< 200 m zicht).
Bron: SOS-Database (gegevens door Rijkswaterstaat aangeleverd op 13 november 2017)

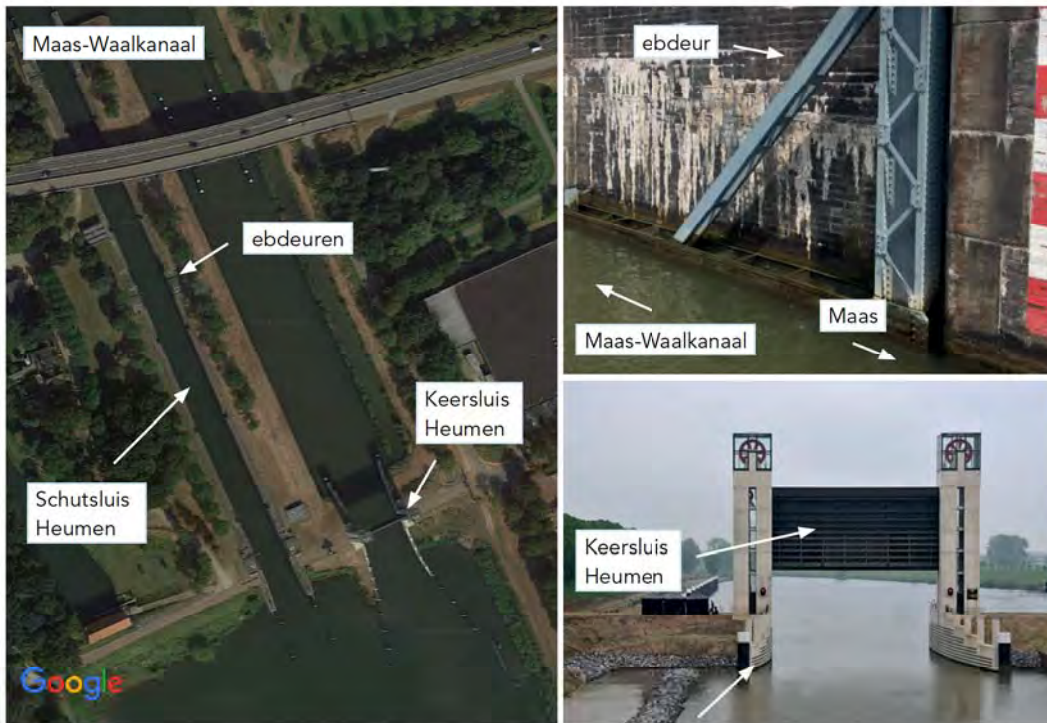
Rond 20:20 uur op de avond van de aanvaring gaf de 1^e OVD Water RWS de mobiele verkeersleider de opdracht de sluis in Heumen te sluiten vanwege de open verbinding tussen de Maas en het Maas-Waalkanaal. Het sluiscomplex Heumen bestaat uit twee delen: een keersluis en een schutsluis (zie figuur 1). In de kolk van de schutsluis zitten zogenaamde ebdeuren.

Figuur 1: Boveenaanzicht sluis Heumen (links), keersluis Heumen (rechtsonder), ebdeuren in schutsluis (rechtsboven). Bron: Rijkswaterstaat
