Inspectie Veiligheid Defensie  
Ministerie van Defensie

# Duikongeval Zr.Ms. Zierikzee

Onderzoek naar een voorval tijdens een  
mijnenbestrijdingsoperatie, 9 april 2019

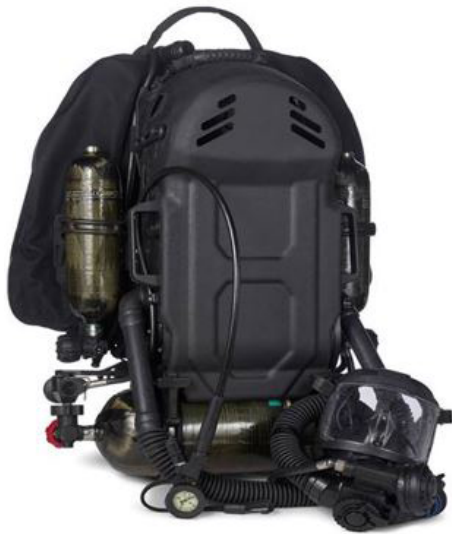
De duikmeester liet op maandag 8 april de recompressietank controleren. De duikziekenverpleger controleerde alle medische benodigdheden. De duiker en de reserveduiker maakten die dag hun duikapparatuur in orde. De 5-litercilinder van het ISMIX-duiktoestel (zie afbeelding 4) werd gevuld met D-mix-ademgasmengsel (32,5% zuurstof en 67,5% stikstof). Er werd D-mix gebruikt, omdat dit mengsel mag worden gebruikt tot een diepte van 54 meter. Alle 1-litercilinders van het ISMIX duiktoestel (trimlucht en noodlucht (*bail-out*)) werden gevuld met ademlucht. De duiker en de reserveduiker controleerden hun duikapparatuur met de *pre-dive check* die 24 uur geldig is. Ook controleerden zij de dag voorafgaande aan de duik de communicatieapparatuur. De duikmeester heeft ook het DMC gebeld en het noodnummer gecontroleerd. Er is niet duidelijk geworden of men alle externe communicatiemiddelen zoals DECT, SATCOM en VHF radioverbinding uitgebreid heeft gecontroleerd.

*Afbeelding 4 ISMIX-duiktoestel met onderaan de 5 liter cilinder en links en rechts de 1 liter cilinders (Bron: website Direct Industry).*
