Earth, Life & Social SciencesKampweg 5
3769 DE Soesterberg
Postbus 23
3769 ZG Soesterbergwww.tno.nlT +31 88 866 15 00
F +31 34 635 39 77**TNO-rapport****TNO 2015 R11234****Waterrobuustheid Nederlandse ziekenhuizen**

Datum	September 2015
Auteur(s)	G. van B. ing. M.C.M. C. ir. S.P.M. van H. ing. A.A.L. T. MBA ir. O. V.
Aantal pagina's	48 (incl. bijlagen)
Aantal bijlagen	5
Opdrachtgever	Inspectie voor de Gezondheidszorg (IGZ)
Projectnaam	Vitale infrastructuur
Projectnummer	060.15010

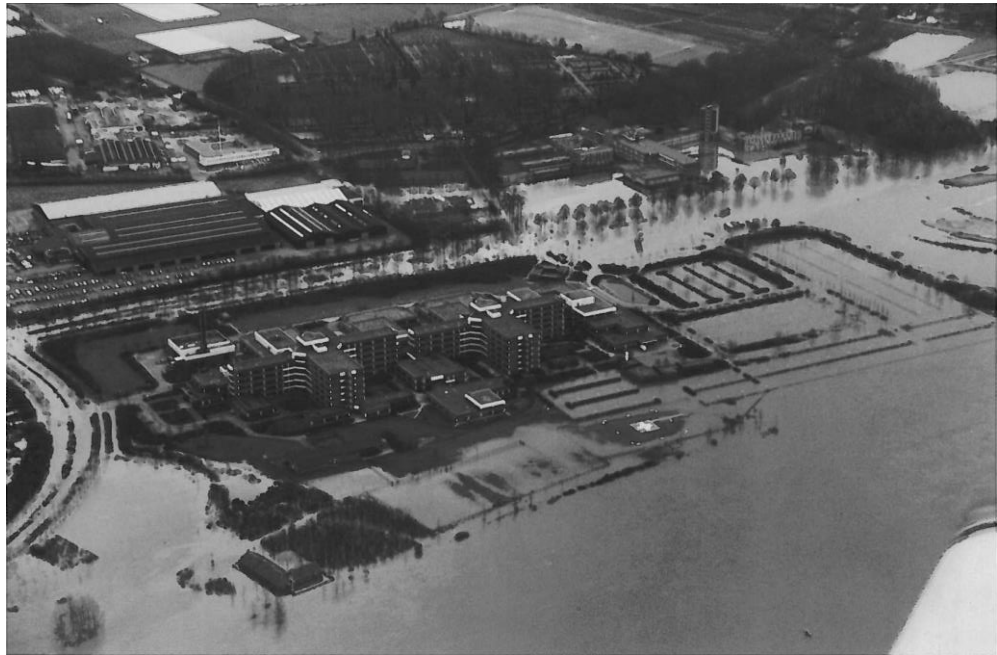
Figuur 2 Het Venlose St. Maartens Gasthuis (thans VieCuri MC) helemaal omsloten door het Maaswater (Bron: Kerst in het Water, Watersnoodramp 1993, Dagblad voor Noord-Limburg).

Als het peil van de Maas stijgt, kan het ziekenhuis daar nadelige gevolgen van ondervinden. In het verleden heeft het ziekenhuis diverse malen met wateroverlast te maken gehad. Zowel in 1993 als in 1995 is de Maas buiten zijn oevers getreden en stond het ziekenhuisterrein helemaal blank. De SEH was moeilijk bereikbaar, maar ook de nog lager gelegen toegangswegen tot het ziekenhuis waren onbegaanbaar. Er is toen een spoedpost buiten het overstroomde terrein ingericht. Vanuit deze post zijn patiënten met militair vervoer naar het ziekenhuis getransporteerd of zijn uitgeweken naar andere ziekenhuizen.
