**Rapportenbundel behorend bij
Staat van de Veiligheid
majeure risicobedrijven 2017**

Datum 4 juli 2018

RAPPORTEN EN BRIEVEN BIJ STAAT VAN DE VEILIGHEID MAJEURE RISICOBEDRIJVEN 2016

Analysis of incidents involving hazardous substances at large companies 2017-2018

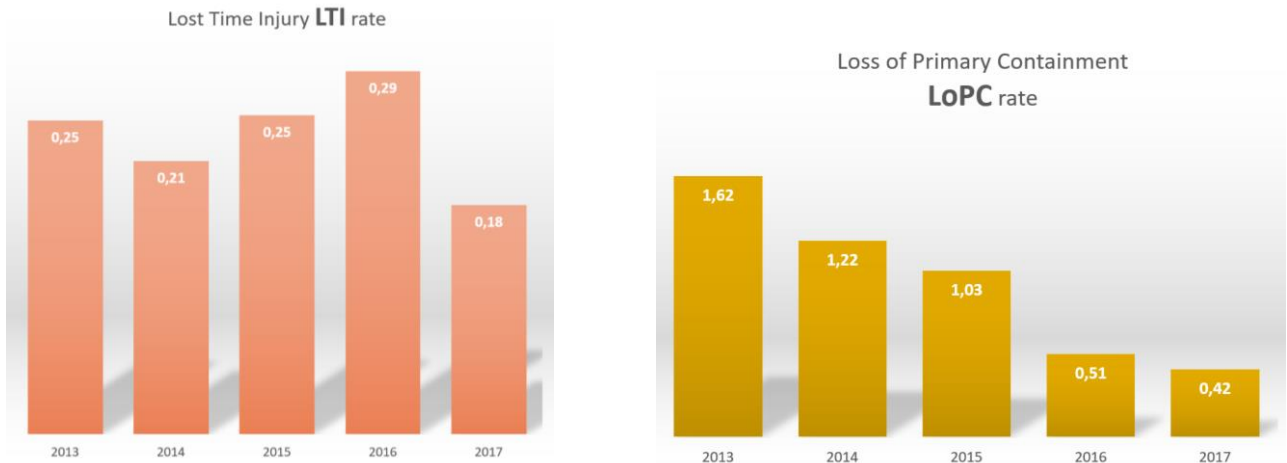
Het aantal ongevallen met verzuim per miljoen gewerkte uren (LTI rate) is ten opzichte van voorgaande jaren substantieel gedaald. Absoluut is het aantal meldingen van ongevallen nagenoeg gelijk gebleven, waarbij het aantal gewerkte uren fors is toegenomen.
