KWR 2021.025 | mei 2021

Monitoren loden leidingbestand in Nederland

- voortgangresultaten verwijderen loden
leidingen door de Nederlandse
drinkwaterbedrijven

Rapport

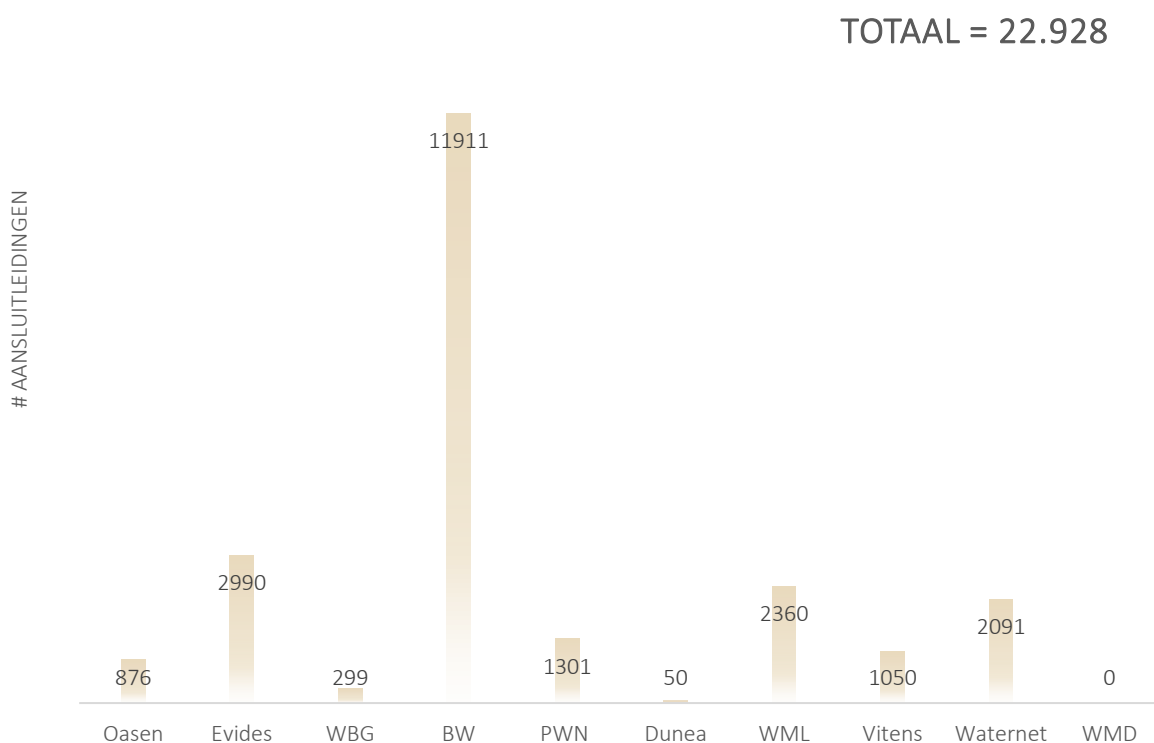
Figuur 3: Aansluitleidingen die een aanvullende beoordeling nodig hebben om lood uit te sluiten, per drinkwaterbedrijf.

Voor het overige deel van de aansluitleidingen is een aanvullende beoordeling nodig om lood in voldoende mate uit te kunnen sluiten. De leidingen van onbekend materiaal die aanvullend beoordeeld moeten worden zijn weergegeven per waterbedrijf in Figuur 3. Hierin zijn de mogelijk aanwezige loodconnectoren (stukken aansluitleiding van ca. dertig cm) van WML en de loden leidingen met inwendige PET-lining [2] van Vitens inbegrepen. Inspectie van loden leidingen met een PET-leiding is nodig omdat niet goed geregistreerd is welke
