**Verkenning milieueffecten  
rubbergranulaat bij kunstgrasvelden**

RIVM Briefrapport 2018-0072  
A.J. Verschoor | C.W.M. Bodar | R.A. Baumann

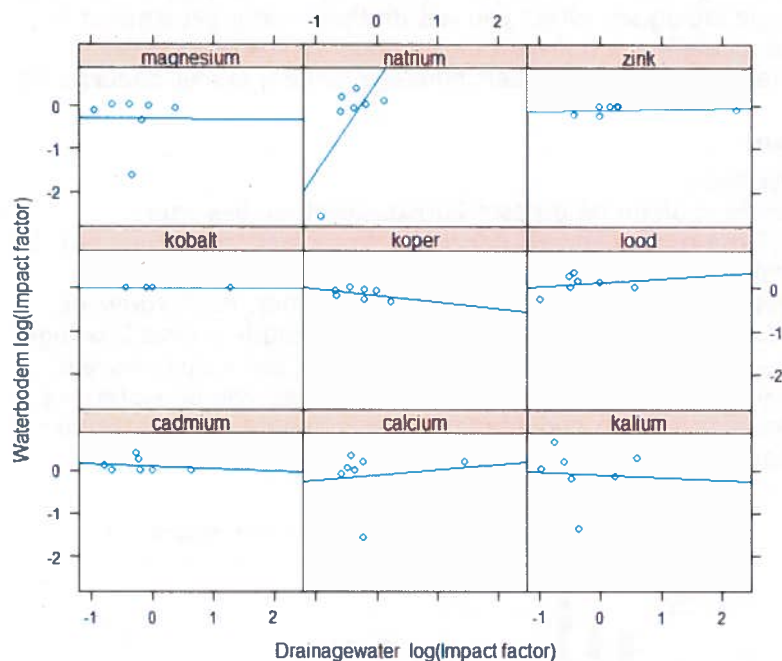
Figuur 13 Verband tussen de concentratieverhogingen (impact factoren) in drainagewater en waterbodem.

Er is geen sterke relatie tussen de concentraties van stoffen in het slootwater en het drainagewater van het kunstgrasveld; de correlatie tussen de impactfactoren van die compartimenten is slecht. Alleen voor natrium lijkt er een verband ( $r=0,68$ ,  $p=0,09$ ), maar dat wordt sterk beïnvloed door één lage gemeten concentratie in slootwater, dus de correlatie is onbetrouwbaar.

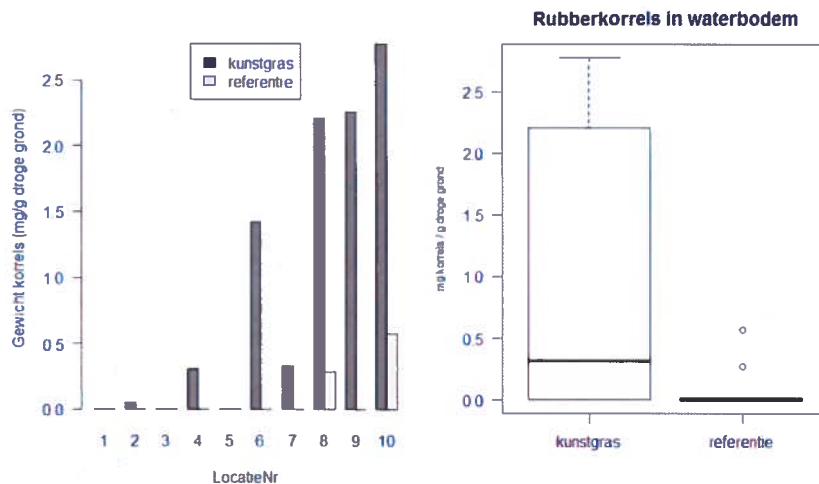
Figuur 14 Rubberkorrels (mg per gram droge stof) aangetroffen in de waterbodems van de sloten rondom 10 kunstgrasvelden.

De waterbodems rondom de geteste kunstgrasvelden bevatten gemiddeld 0,9 mg rubber korrels per gram droge stof (zie Figuur 14). Bij de referentiesloten is gemiddeld 0,1 mg/gram droge stof aan rubber korrels aangetroffen. In aantal komt dat overeen met, respectievelijk, 0,4 en 0,02 deeltjes per gram sediment. Dit is gemiddeld circa 20x lager dan de hoeveelheid rubberkorrels in de bermen bij het kunstgrasveld. Dat is volgens verwachting, vooral omdat de afstand van de sloten tot het kunstgrasveld (8-70m) beduidend groter is dan de afstand tot de bemonsteringsplaats van de bermgrond.

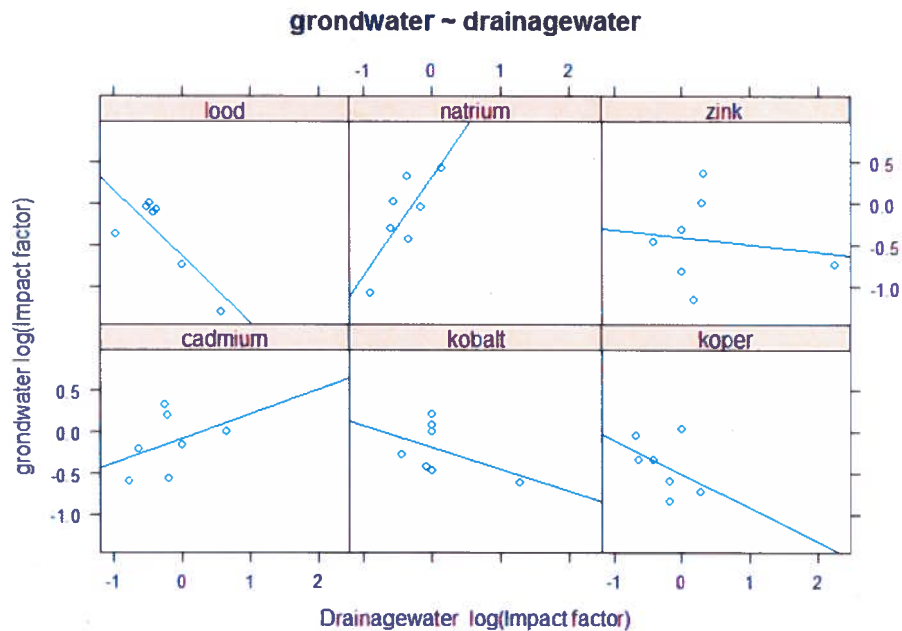
Figuur 20 Correlatie tussen impactfactoren in grondwater en drainagewater

Voor natrium ( $r=0,78$ ,  $p=0,03$ ) en lood ( $r=-0,80$ ,  $p=0,03$ ) is er een significante correlatie tussen de concentratieveranderingen in drainagewater en grondwaterkwaliteit. Opmerkelijk is dat concentratieverandering van lood in het drainagewater omgekeerd evenredig is met de concentratieverandering van lood in het grondwater (beide t.o.v. de referentielocatie). Daar is geen verklaring voor gevonden. Voor zink, cadmium, kobalt en koper is er geen significant verband tussen concentratieveranderingen in drainagewater en grondwater.

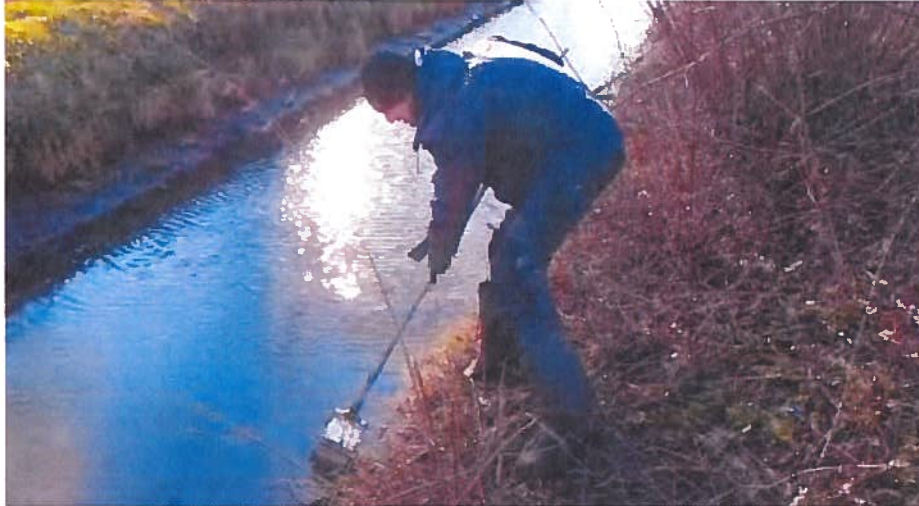
Foto 3 Waterbodemonsternamen.
