Inventariserend onderzoek Thermisch Gereinigde Grond in Rijkswaterstaat- werken

29 mei 2019

Titel	Inventariserend onderzoek Thermisch Gereinigde Grond in Rijkswaterstaat- werken
Opdrachtgever	Rijkswaterstaat-WVL
Projectleider	Martijn Mekking
Auteur(s)	René Takens, Edward Wacker, Lesley Smit
Projectnummer	1248710
Aantal pagina's	64
Datum	29 mei 2019
Handtekening	Ontbreekt in verband met digitale verwerking. Dit rapport is aantoonbaar vrijgegeven.

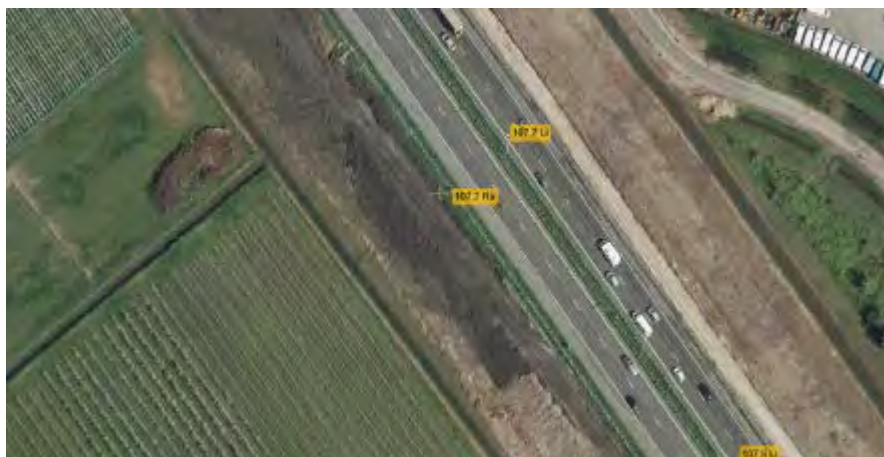
Op basis van de luchtfoto's wordt aangenomen dat er geen isolatiemaatregelen zijn getroffen, anders dan het aanbrengen van een asfaltverharding. Tevens wordt aangenomen dat de TGG direct op het maaiveld is opgebracht.

Figuur 4.1 Luchtfoto 2009 (bron: Globespotter), verbreding A2, km 107.7

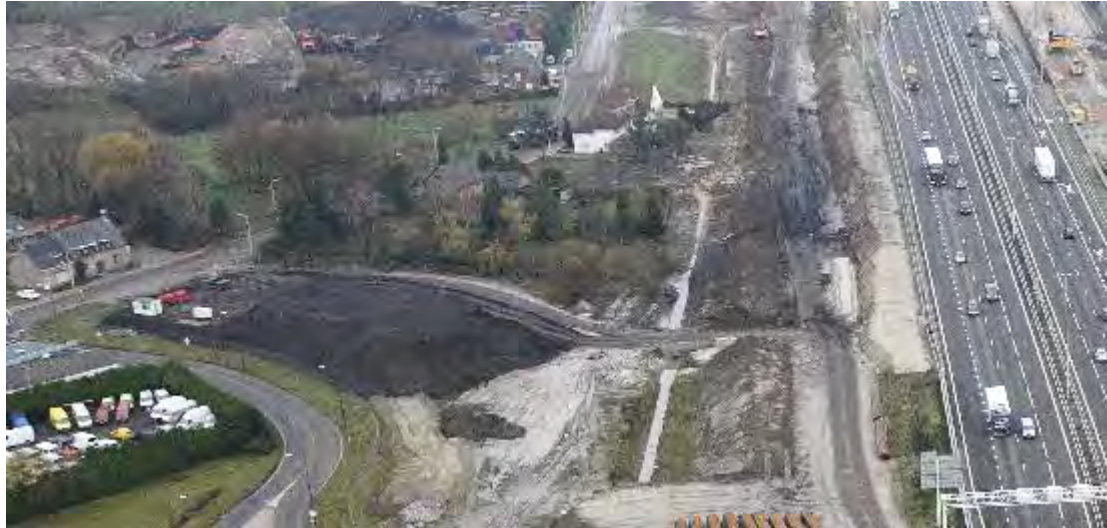
“Veldhoven” verwijst waarschijnlijk naar het gedeelte van de A2 noordelijk van knooppunt de Hogt; afrit 32 (Veldhoven-Zuid) en/of 31 (Veldhoven) en wellicht 30a (Meerhoven-Zuid). Dit betreft een circa 3,6 km lang traject. Op een luchtfoto ten tijde van de aanleg is bij afrit 31 een depot zwarte grond zichtbaar, met een bouwkeet van aannemer Martens en van Oord (leverancier van TGG).

Figuur 4.4 Foto A2 nabij afrit 31, 28 november 2007 (bron: Beeldbank RWS, ID321470, Joop van Houdt)

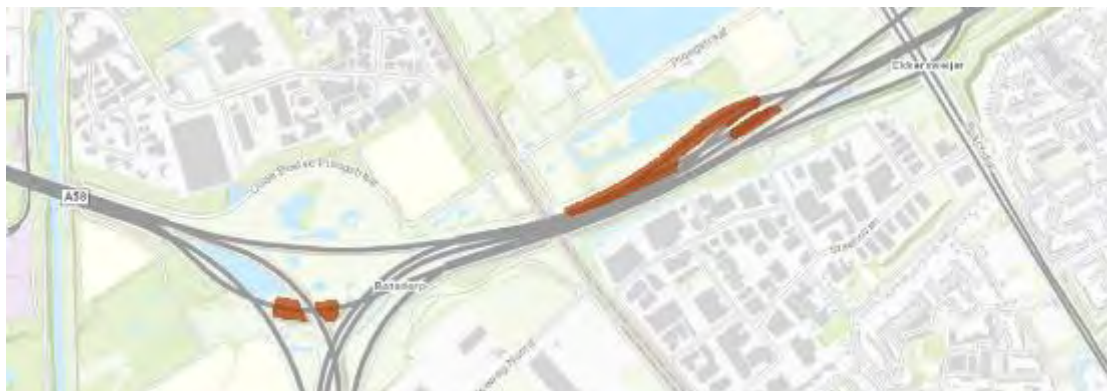
Er is een basisrapport beschikbaar voor de knooppunten Batadorp en Ekkerswijer. In totaal is daar circa 477.760 ton AVI-bodemassas toegepast. Ter plaatse van knooppunt Batadorp is circa 153.600 ton en ter plaatse van knooppunt Ekkerswijer circa 324.160 ton. De ophoging is voorzien van een combinatie afdichting van een LDPE-folie, een bentonietmat, een HDPE-folie en plaatselijk een geogrid met drainagemat. De ophoging is aangelegd in 2007. In het basisrapport is niet aangegeven dat er ook TGG is toegepast.

Figuur 4.5 Toepassing AVI-bodemassas Batadorp en Ekkerswijer (Bron: GIS-bestand en basisrapport)

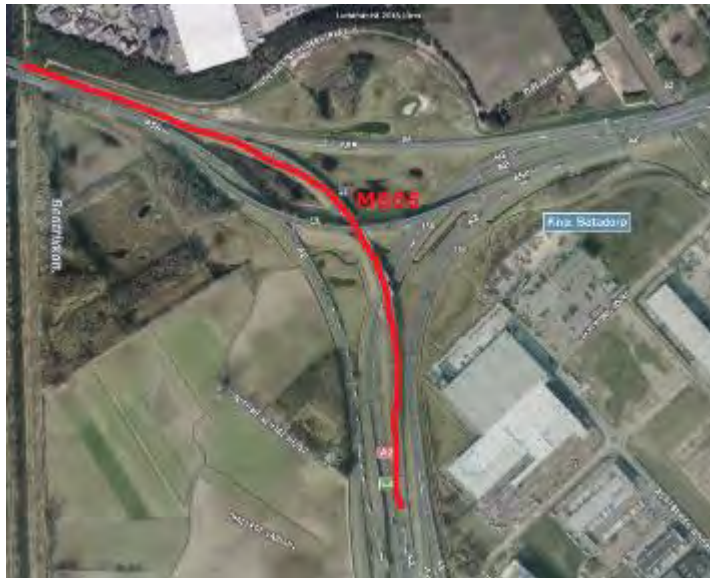
Hierbij zijn meer dan 300 BBK-meldingen gevonden, waarvan is vastgesteld dat voor meerdere het ATM-zand en inderdaad TGG betreft wat is toegepast binnen MB05. Daarna is nagegaan waar MB05 zich bevindt binnen knooppunt Batadorp. Andere medewerkers die destijds bij het project betrokken zijn geweest geven aan dat As MB05 loopt van A2 Re 12,4 tot A2 Re 13,7. Dit is de hoofdrijbaan vanaf Randweg Eindhoven door knooppunt Batadorp in de richting van Tilburg. In de volgende figuur is de globale ligging aangegeven.

Figuur 4.6 Globale ligging MB05 (bron: RWS medewerker)

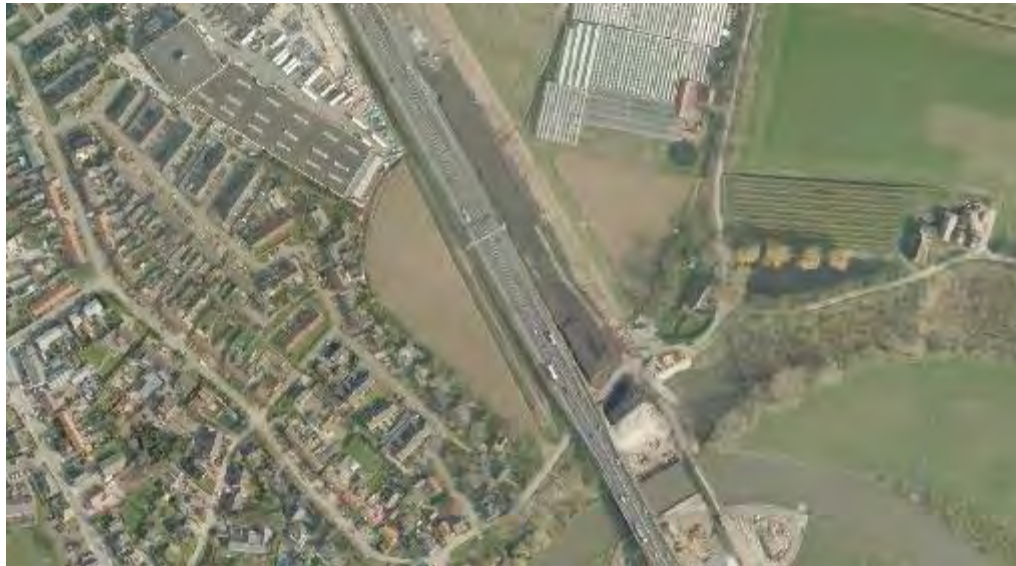
Figuur 4.7 Luchtfoto 2008 (bron: Globespotter), A2 aanleg brug over de Linge

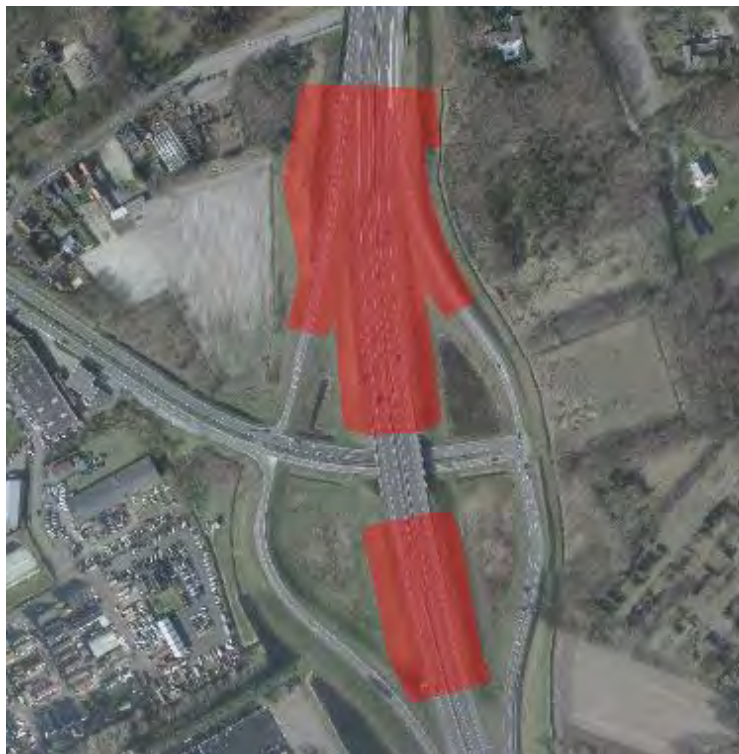
Figuur 4.8 Luchtfoto 2017 (bron: Globespotter), locatie 9.1: A4, aansluiting op de Randweg Oost / N286 in Bergen op Zoom. In rood de toepassing van TGG

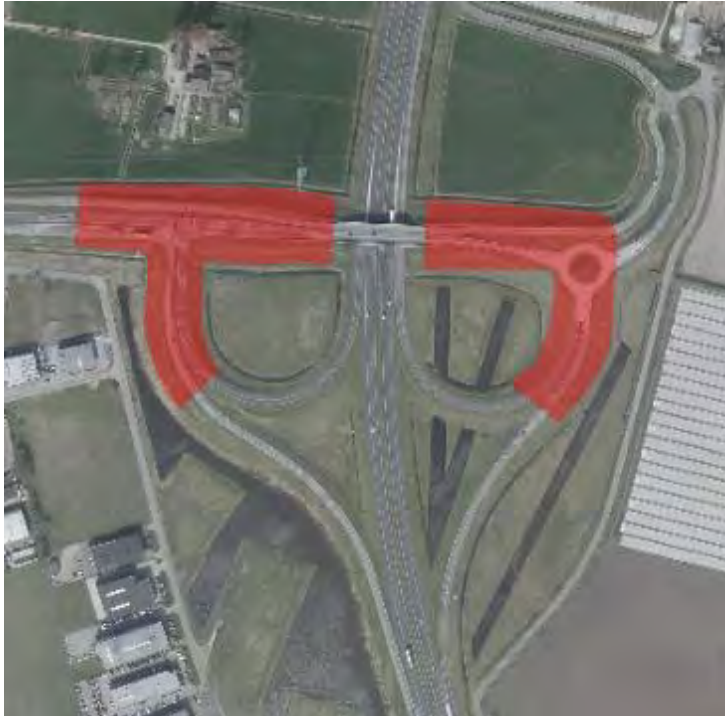
Figuur 4.9 Luchtfoto 2017 (bron: Globespotter), locatie 9.2: A4, aansluiting op de Randweg Oost / N286 in Halsteren. In rood de mogelijke toepassing van TGG

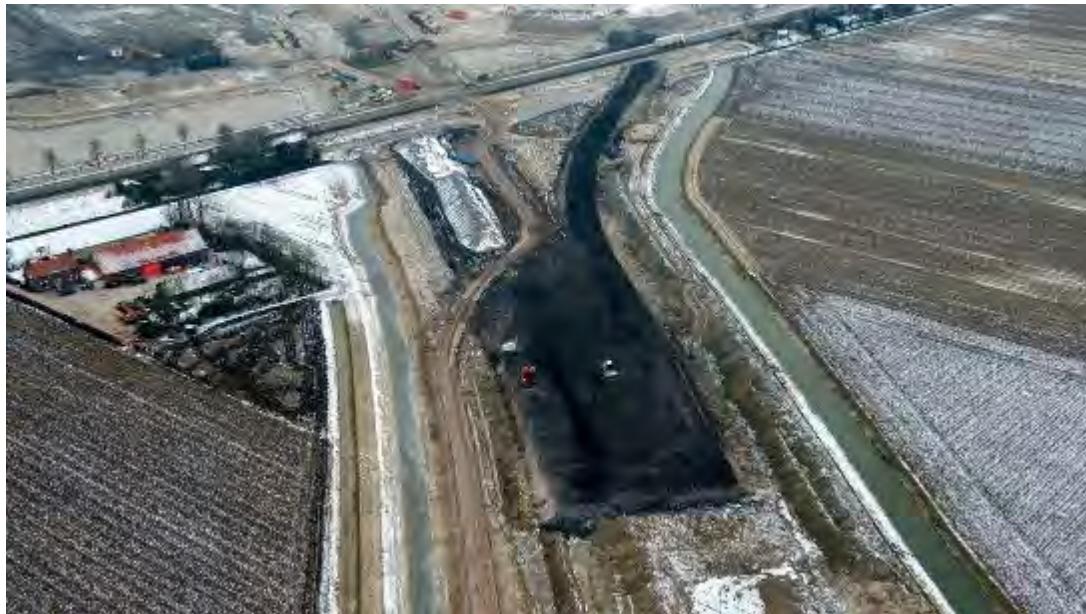
Er zijn geen gegevens over de NAP-hoogte van de onderzijde van de toepassing van TGG. Op enkele foto's is zichtbaar dat het materiaal direct op het oorspronkelijke maaiveld is opgebracht. Hier is bij de effectenbeoordeling vanuit gegaan.

Figuur 4.10 Foto locatie 10: Aanleg A4 12 februari 2013, bron: Rijkswaterstaat

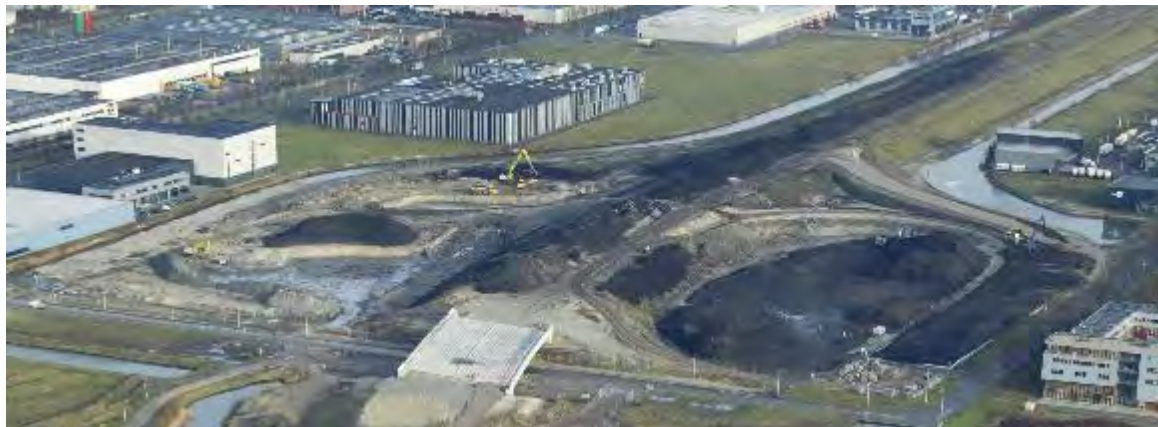
Figuur 4.11 Werkzaamheden aanleg Westrandweg km 13.5, 10 januari 2011 (bron: beeldbank Rijkswaterstaat)

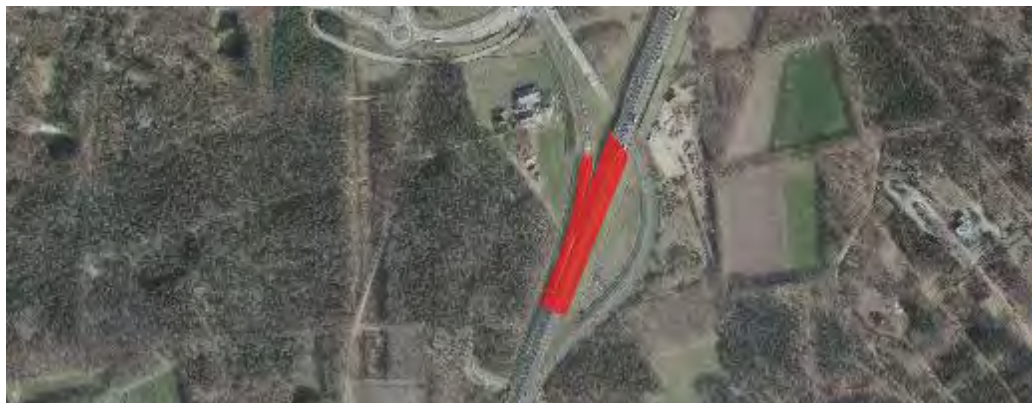
- Middenberm is verhard met STAB (steenafvalbeton), regenwater wordt afgevoerd
- Rijbaan (asfaltverharding) is onderdeel van de afdichting
- Schouder/berm: 7 - 10 cm Trisoplast, afgespoten met bitumen, tegen invloed dooizout
- Berm/talud: HDPE-folie voor zover noodzakelijk (niet over gehele lengte van het talud)

Figuur 4.12 Luchtfoto 2017 (bron: Globespotter), Knooppunt Paalgraven. In rood de toepassing van TGG

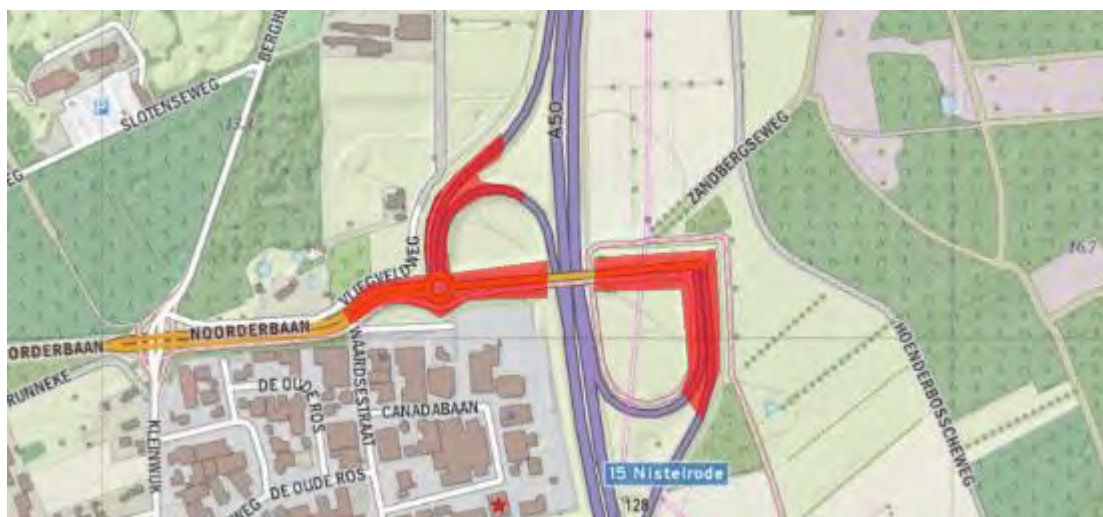
Op basis van het Actueel Hoogtebestand Nederland is in onderstaande figuur een inschatting gemaakt van het gebied waarbinnen TGG als ophoogzand zou kunnen zijn gebruikt. Het betreffen oppervlaktes van respectievelijk maximaal 11.000 en 14.000 m² (totaal 25.000 m²). De maximale hoogte is circa 20 m +NAP, maaiveld van de omgeving ligt op 12,8 á 15,0 m +NAP. De maximale dikte van het pakket TGG is waarschijnlijk 4,5 meter (op basis van hoogte van het werk, maaiveldhoogte en algemene gegevens over opbouw van wegen). Op basis van de omvang van de terpen is niet meer dan respectievelijk 35.000 en 20.000 m³ TGG toegepast. Dit is op basis van een absoluut worst case inschatting. Maar mogelijk zal het een veel kleiner volume betreffen. Van afdichting anders dan de aanwezige asfaltverharding is verder niets bekend.

Figuur 4.13 A50, afrit 15, Aansluiting Nistelrode. Ligging mogelijke toepassing TGG.

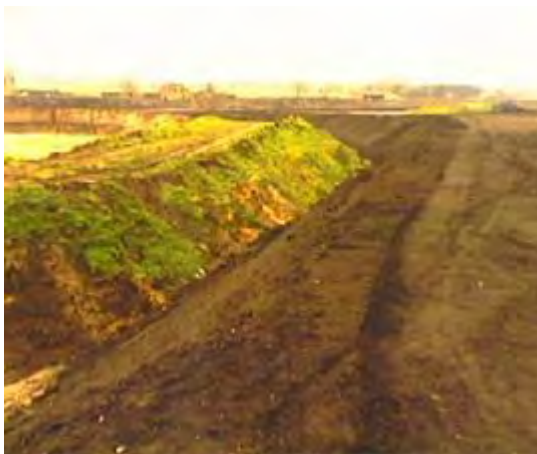
De meest waarschijnlijke toepassingslocatie voor TGG is de aansluiting Vosdonk (gezien de benodigde ophoging en het feit dat bekend is dat de toepassing een aansluiting betreft). In de beeldbank van Rijkswaterstaat is een tevens foto aanwezig waarin bij aansluiting Vosdonk (afrit 19) toepassing van zwarte grond zichtbaar is (zie onderstaande foto's). Er is geen omschrijving over de werkzaamheden bij deze foto. Het is echter waarschijnlijk dat deze toepassing TGG betreft.

Figuur 4.14 A58 omlegging Etten-Leur, vermelding toepassing TGG (bron: beeldbank RWS, ID173220, 6 februari 1998, Rens Jacobs).

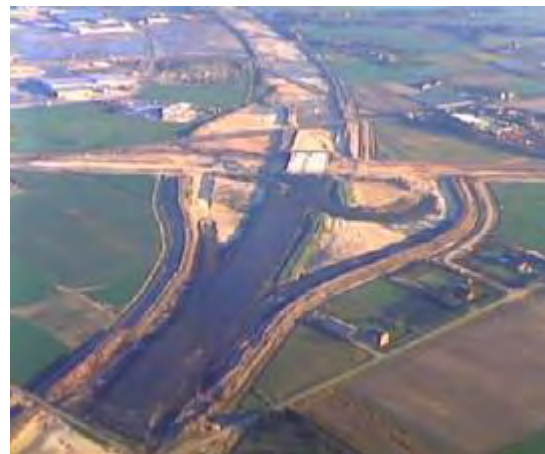
Figuur 4.15 A58 omlegging Etten-Leur, knooppunt Vosdonk. (bron: beeldbank RWS, ID171915, 26 januari 1998, Bart van Eyck).

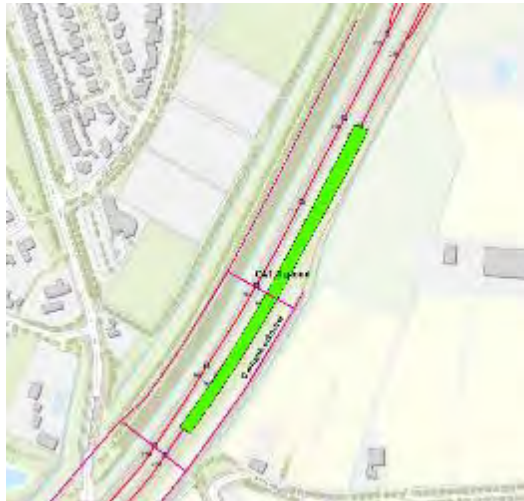
Van Rijkswaterstaat Zuid-Nederland is een GIS-bestand ontvangen waarin twee toepassingen van categorie 2 grond zijn aangegeven. De ligging is weergegeven in onderstaande figuur. Elke weergegeven contour heeft een oppervlakte van circa 5.000 m². Het GIS-bestand bevat verder geen informatie of dit TGG betreft.

Figuur 4.16 Locatie 14.2 A58 omlegging Etten-Leur, vermelding toepassing cat 2 grond km 76.958 - 76.608 (bron: GIS-bestand RWS ZN).

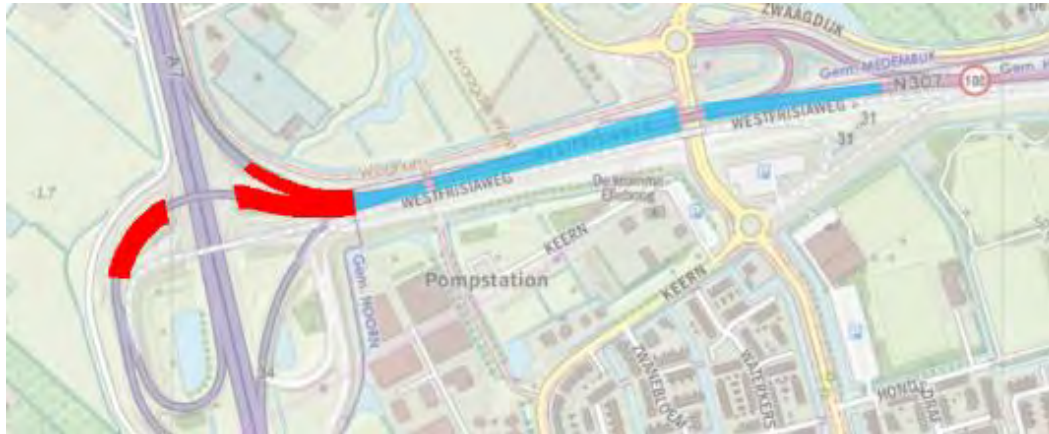
De aannemer heeft aangegeven circa 4.000 m³ TGG is toegepast. De ophogingen in de 3D tekening hebben een oppervlakte van respectievelijk circa 2.750 en 5.350 m² (dit is inclusief de ophoging met regulier ophoogzand). Op basis van de dwarsprofielen is de basis van de toepassing op het diepste punt gelegen op circa 1 m -NAP. De maximale hoogte wordt op basis van de AHN (Actueel Hoogtebestand Nederland) en de dwarsprofielen geschat op 4,5 m +NAP. In de BBK-melding is de maximale dikte omschreven als 5 meter. Op de TGG is een afdeklag van 0,5 meter dikte aangebracht. In de profielen zijn geen folie of andere isolatiemaatregelen aangegeven. De hoogte van het maaiveld van de omgeving is circa 2,2 m -NAP (op basis van het AHN).

Figuur 4.20 Ligging TGG-toepassing. Rood: RWS-areaal, Blauw: Provinciale weg

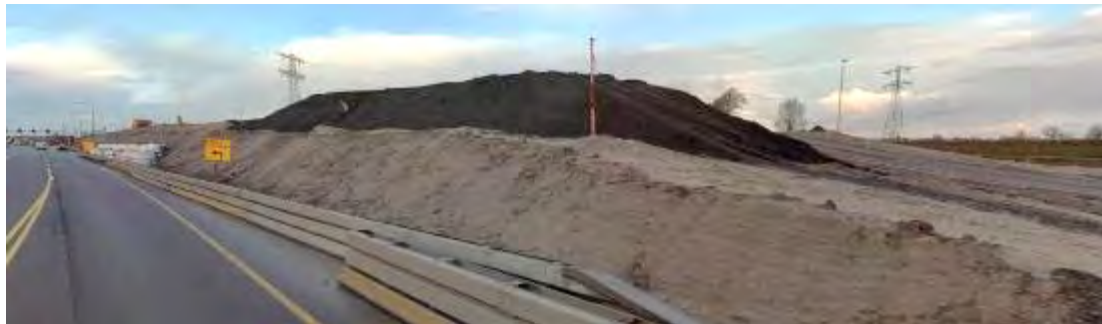
Figuur 4.21 Foto werkzaamheden N302 km 31.1, 13 januari 2016 (bron: globespotter)

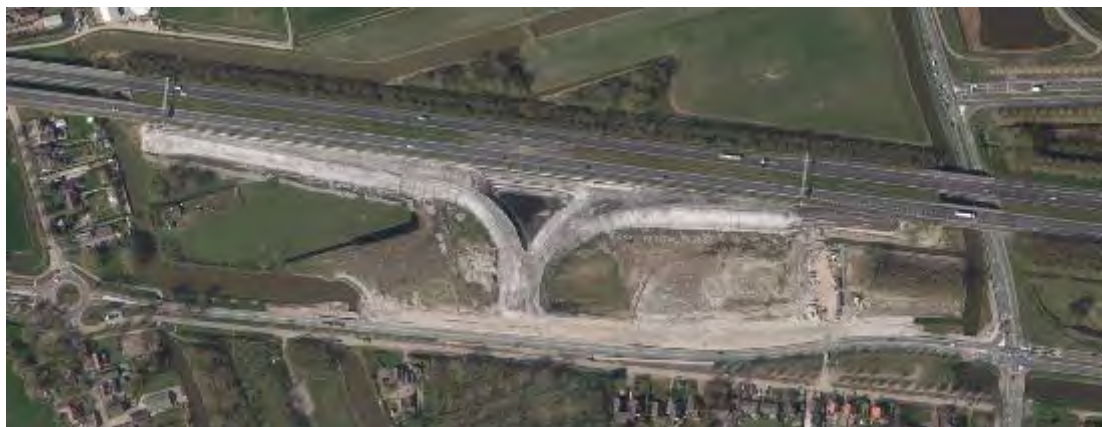
De BBK-melding vermeldt dat de TGG is toegepast vanaf 1 tot circa 5 meter boven maaiveld. Dit lijkt in overeenstemming met de hoogtes die in de dwarsprofielen zijn aangegeven. Volgens de AHN is de maaiveldhoogte in de omgeving 2.8 tot 3.2 m-NAP. De hoogte van de basis van de TGG ligt dan op circa 1.8 m-NAP. Op basis van de gegevens in de melding en de aanpak bij afrit 9, is op de TGG een afdeklaag van 0,5 meter aangebracht.

Figuur 4.22 Luchtfoto werkzaamheden aanleg afrit 7, 2016 (bron: Globespotter)

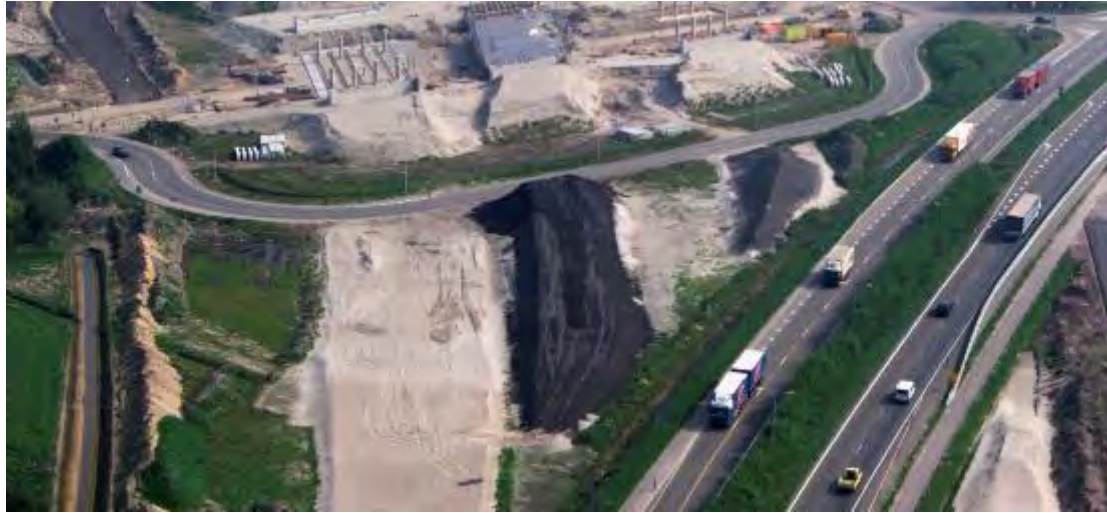
Figuur 4.24 Werkzaamheden aanleg knooppunt Princeville april 2002 (bron: beeldbank RWS, ID260756)

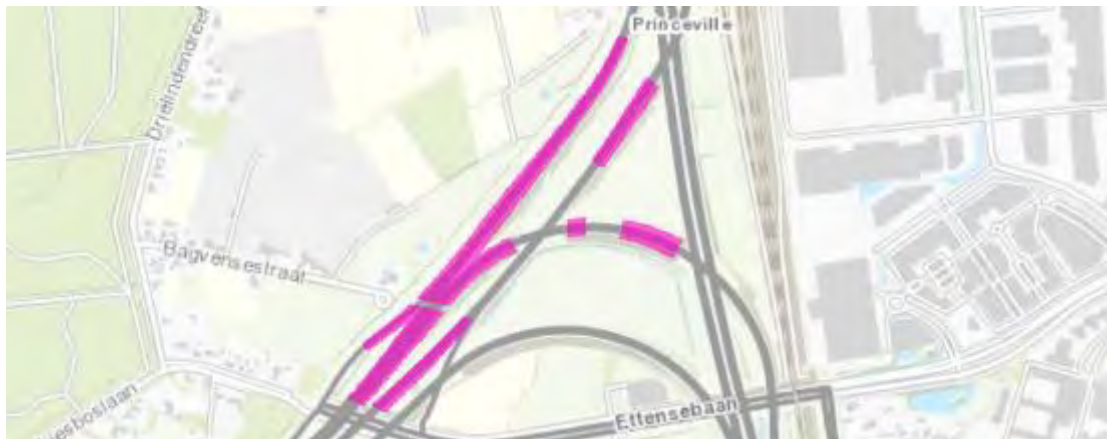
Figuur 4.25 Ligging TGG-toepassing knooppunt Princeville

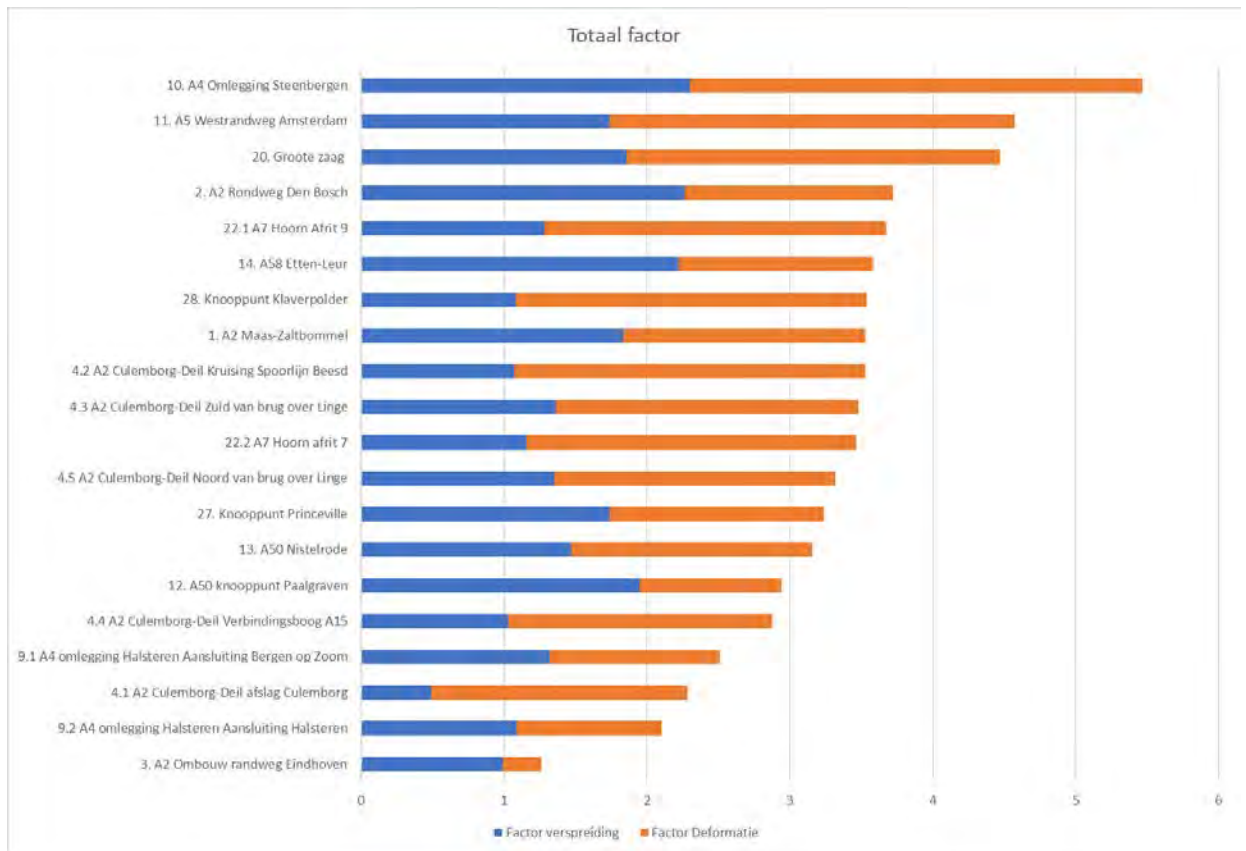
In de volgende grafiek zijn de scores van de verschillende werken weergegeven, zodat de onderlinge verhouding zichtbaar wordt.

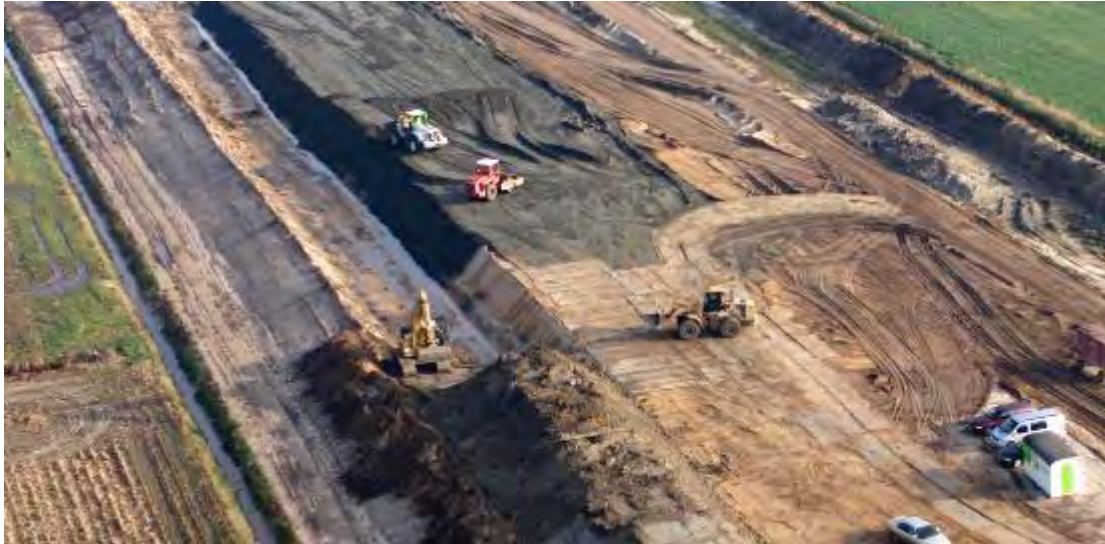
Door een medewerkers van Rijkswaterstaat is mondeling aangegeven dat er bij de aanleg van de A50 in het gedeelte noordelijk van de Zuid-Willemsvaart TGG is toegepast. In de beeldbank van Rijkswaterstaat zijn foto's teruggevonden waarop de toepassing van zwart zand zichtbaar is en materieel van Martens en van Oord (leverancier van TGG) tussen het riviertje de Leijgraaf en viaduct Hoogstraat, ten zuiden van Uden. Van delen van de A50 is digitaal dossierinformatie beschikbaar bij Rijkswaterstaat, van dit gedeelte echter niet. De papieren archieven konden niet worden ingezien. Er is dus nog onvoldoende informatie beschikbaar voor een risicobeoordeling.

Figuur 27 Zandbaan tussen de Leijgraaf en viaduct Hoogstraat (bron: beeldbank RWS, ID269471, 20 november 2002, Joop van Houdt)

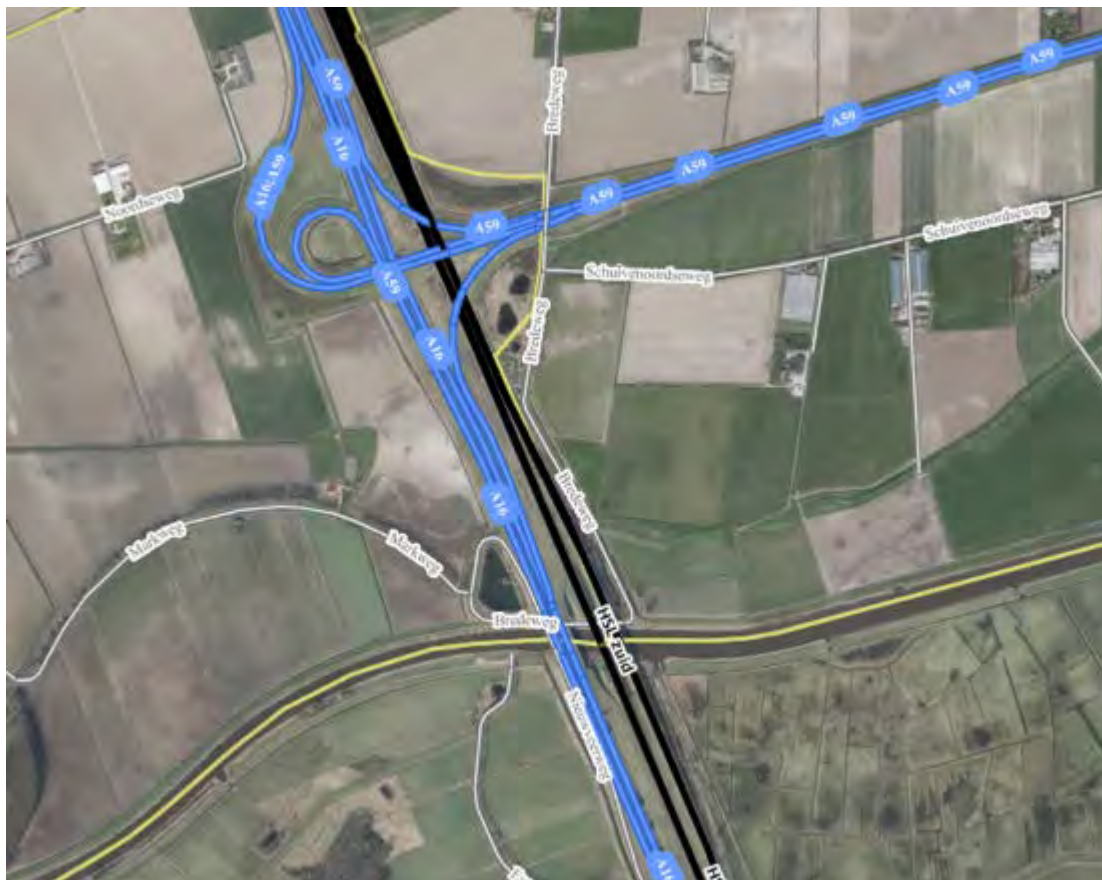
Figuur 21 Luchtfoto huidige situatie met de A16 en de HSL-Zuid naast elkaar over het riviertje De Mark.
