FACTSHEET VENTILATIE FIELDLAB EVENT

Clubevent Shelter Amsterdam – versie 9-6-2021

ir. Tim Beuker, Harm van Dijk, dr. ir. Atze Boerstra
Contactinformatie: 088 222 94949, tb-bba@binnenmilieu.nl

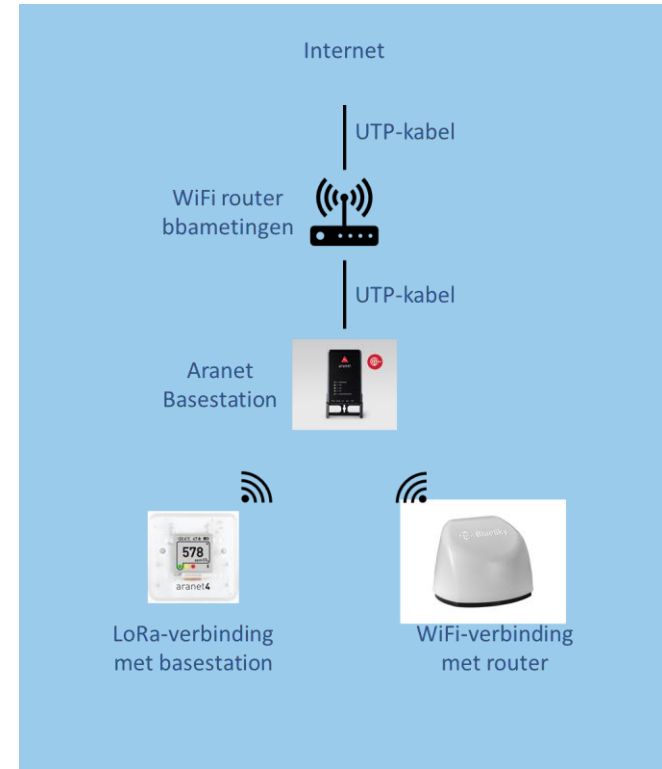
Een schematische weergave van het toegepaste sensornetwerk is hiernaast te zien. Er is gewerkt met in totaal 10 sensoren in Shelter.

De sensoren hebben de volgende grootheden continu gemonitord gedurende de events:

- Koolstofdioxide (CO₂) [ppm] - ±50 ppm
- Temperatuur [°C] - ±0.3 °C
- Relatieve vochtigheid [%] - ±3%

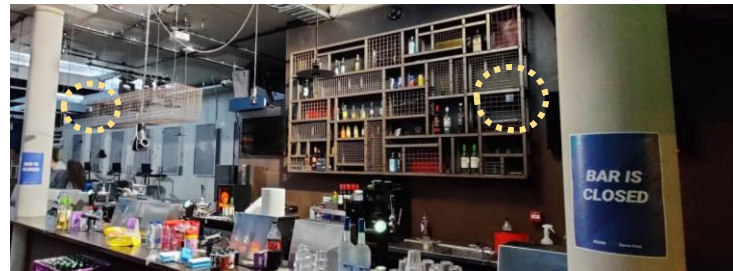
Figuur 3: Sensor 4 en 5 boven bar 1

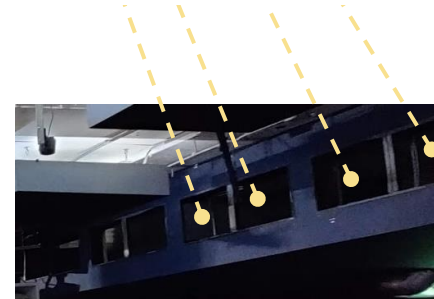
Figuur 7: Openingen in het luchttoevoerkanaal in de zaal

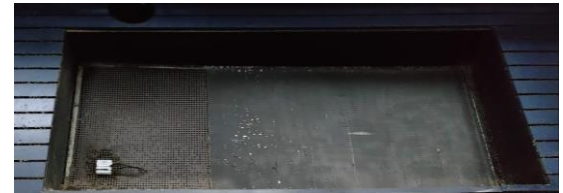
De debietmetingen kwamen 91% lager uit dan de ontwerpwaardes, de totaal gemeten luchttoevoerhoeveelheid bedroeg 1.300 m³/uur.

Vervolgens is onderzocht waarom de ontwerpwaarde niet werd gehaald. Hiervoor bleken twee oorzaken te zijn:

1. De LBK bleek op een te lage stand te staan: 50% verse buitenlucht, 50% recirculatie en een laag druksetpoint (75 Pa).
2. Het luchtzuigrooster was deels afgedekt met een plaat en het andere deel was sterk vervuild. Deze combinatie zorgde ervoor dat er weinig lucht werd afgezogen.

Figuur 9: Vervuild en deels afgeblind afzuigrooster zaal.

Gezien de uitkomsten van de metingen en inspecties is Shelter geadviseerd om:

- Het luchtzuigrooster te reinigen en de plaat te verwijderen.
- Te controleren of het ventilatiesysteem in de juiste stand stond: maximale capaciteit, 100% verse luchttoevoer, 0% recirculatie.
- De roosterplaat uit het luchttoevoerkanaal te verwijderen en de inblaasroosters terug te plaatsen.
