STEEKPROEF TOEGANKELIJKHEID STEMLOKALEN

Provinciale Staten- en Waterschapsverkiezingen
15 maart 2023

In opdracht van Ministerie van Binnenlandse Zaken
en Koninkrijksrelaties

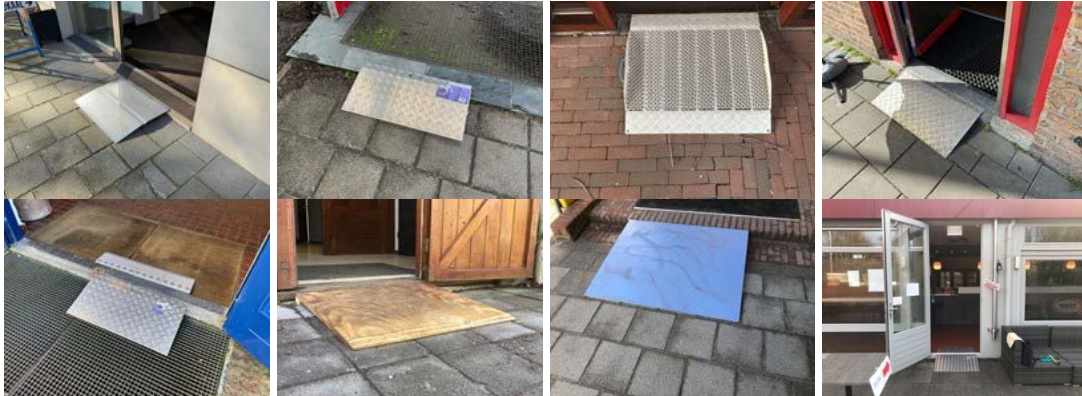
Enkele voorbeelden van afgekeurde drempelhulpen en oprijplaten:

- Bij 23 stembureaus was een hellingbaan, drempelhulp of oprijplaat die niet veilig was (instabiel, losliggend, zonder afrijdbeveiliging of borstwering). Hierdoor kunnen kiezers die gebruik maken van een rolstoel of rollator bij deze stembureaus niet veilig hun stem uitbrengen.

Veel stemlokalen waar een drempel of opstapje is, zijn voorzien van tijdelijke voorzieningen, zoals een drempelhulp. De intentie is hier positief, maar in relatief veel gevallen zijn de drempelhulpen te smal voor een rolstoel of rollator, liggen ze los of zijn ze glad en vormen daardoor valgevaar. Bij één locatie hadden de stembureauleden de losse oprijplaat zelfs weggehaald vanwege het struikelgevaar. Deze afgekeurde drempelhulpen en oprijplaten voldoen niet aan de toegankelijkheidscriteria. Het zijn veelal producten die op de markt beschikbaar zijn voor particulieren (woningen). Een geschikte en veilige oplossing zou zijn om deze hoogteverschillen weg te nemen, door het aanpassen van de bestrating of door een permanente hellingbaan te plaatsen.
