# RAPPORT

## Theemswegtracé

Opleveringstoets trillingsonderzoek  
rapportage Bts

Klant: Havenbedrijf Rotterdam

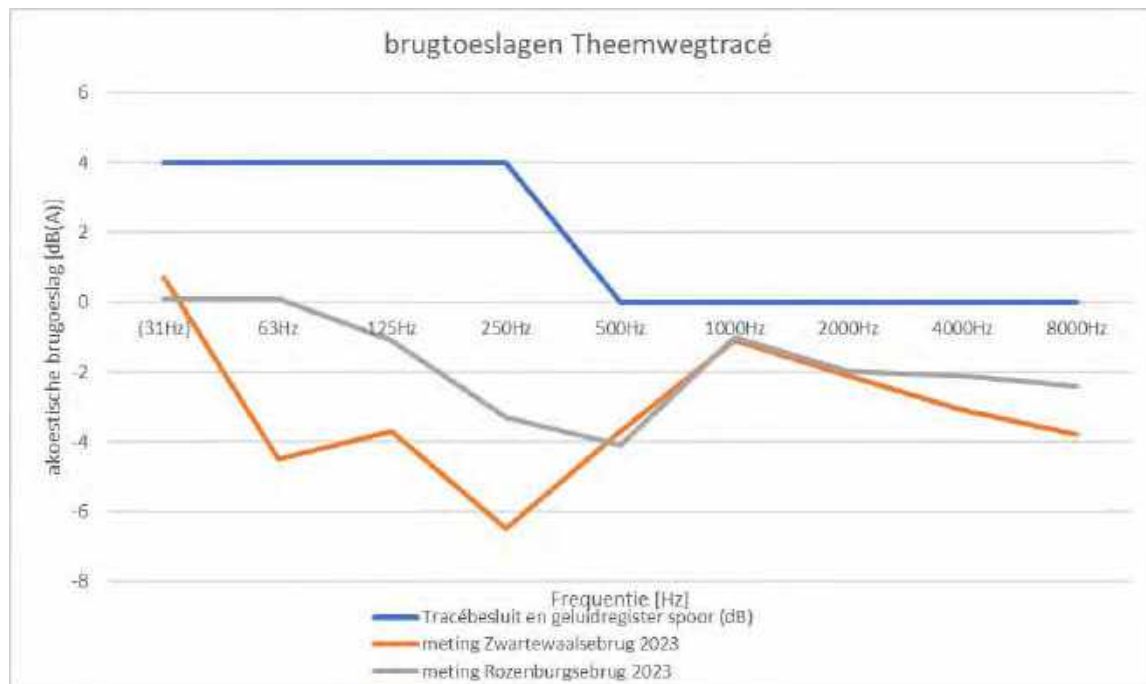
Figuur 1. Spectrale brugtoeslag in het Tracébesluit en van de brugmetingen 2023.

Tabel 1. Spectrale brugtoeslag in het Tracébesluit en van de brugmetingen 2023.

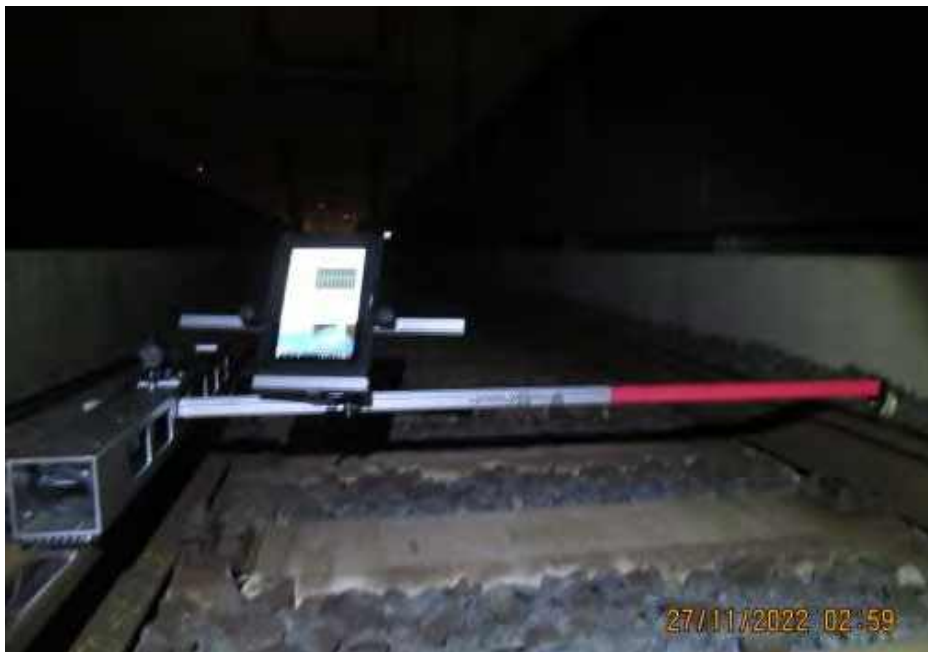
Voor een vergelijking van de geluidemissie van de bruggen en de aardebaan is het belangrijk dat de onderhoudstoestand van de sporen ter plaatse zoveel mogelijk vergelijkbaar is. Voorafgaand aan de geluidmetingen is de railruwheid op beide sporen van de bruggen en op de beide sporen ter hoogte van de referentielocatie op de aardebaan gemeten. Alle locaties van de meetdoorsneden zijn zo gekozen dat er geen lassen, brandplekken of andere loopvlak beschadigingen, waarvan de geluidsproductie verstorend kan zijn, aanwezig zijn. Ter hoogte van de meetdoorsneden zijn op beide sporen over een lengte van 50 m de railruwheidsmetingen uitgevoerd. De metingen worden uitgevoerd met de Mrail trolley van het fabricaat Müller BBM.

Foto 3: Mrail Trolley in het spoor op de Zwartewaalsebrug.
