Kostenevaluatie voor sanering van asbesthoudende golfplaten: innovatief en conventioneel

Versnellingsaanpak
Asbestdakensanering

7 juni 2022

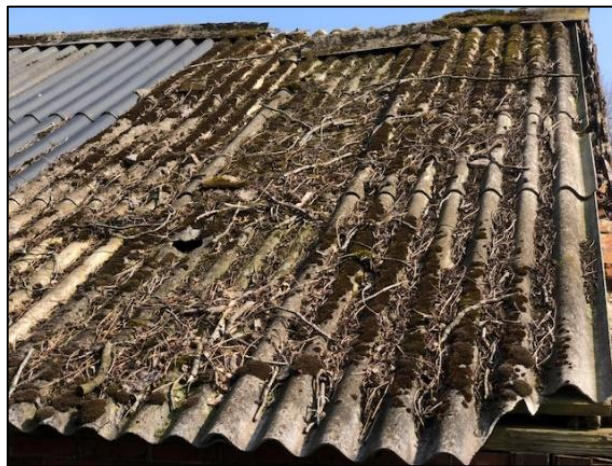
Een golfplaat bestaat uit een mengsel van cement en asbestvezels. De asbestvezels zorgen voor een hogere sterkte en levensduur. Evenwel verweert het cement en is er sprake van een materiaalverlies van de plaat

door verwerking van tussen de 1 en 2 gram per vierkante meter per jaar (TNO, 2007, zie ook TNO 2019). Op termijn verliest de golfplaat daardoor (steeds meer) de stevigheid en zal (steeds meer) afbrokkelen en uiteindelijk breken. Daardoor neemt ook de kans op incidenten zoals stormschade en verspreiding van vezels bij brand toe.

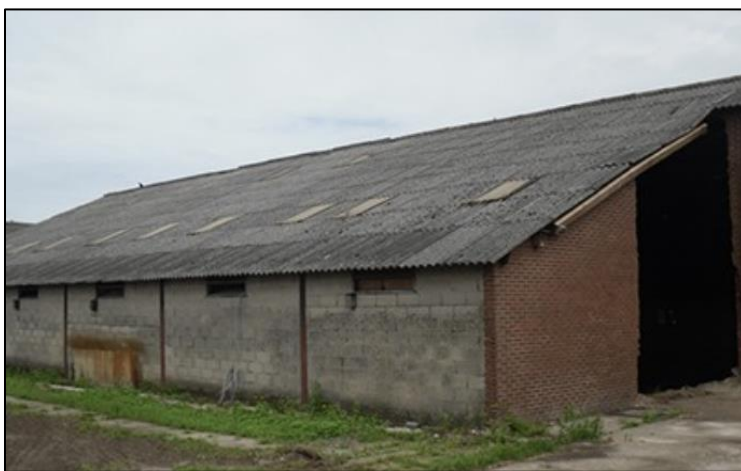
In het plan van aanpak is rekening gehouden met het doorrekenen van verschillende groottes van asbestdaken. Uit de kostenevaluatie blijkt dat de kostenverschillen tussen de twee werkmethode niet afhankelijk zijn van de grootte van het asbestdak. Daarom heeft de kostenevaluatie (vooralnog) voor één dakgrootte plaatsgevonden: 1.500 m². De foto geeft een indruk van het soort dak waar de berekening van kosten op is gebaseerd.

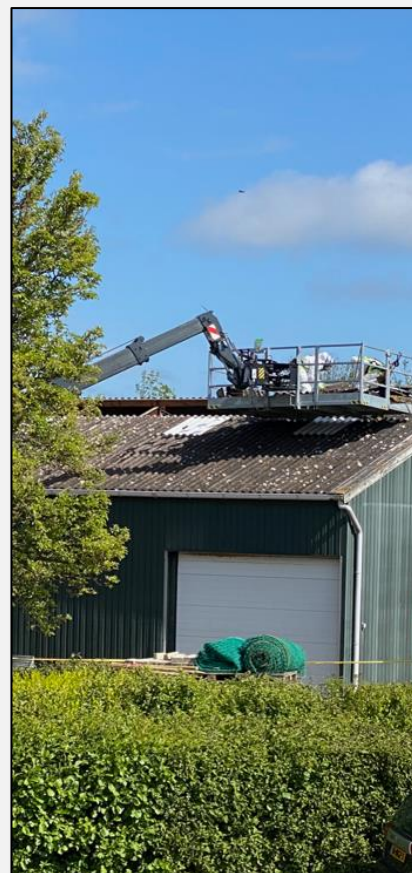
Voor een effectieve werking van het schuim, moeten dak en waarschijnlijk ook de dakspanten zorgvuldig met het schuim worden ingespoten. Dat is een extra handeling ten opzichte van traditioneel saneren. Zorgvuldigheid is ook noodzakelijk vanwege de kosten van het schuim.
