ONDERZOEKRAAD
VOOR VEILIGHEID

Aanvaring van een watertaxi met een havenrondvaartboot

Den Haag, 17 januari 2024

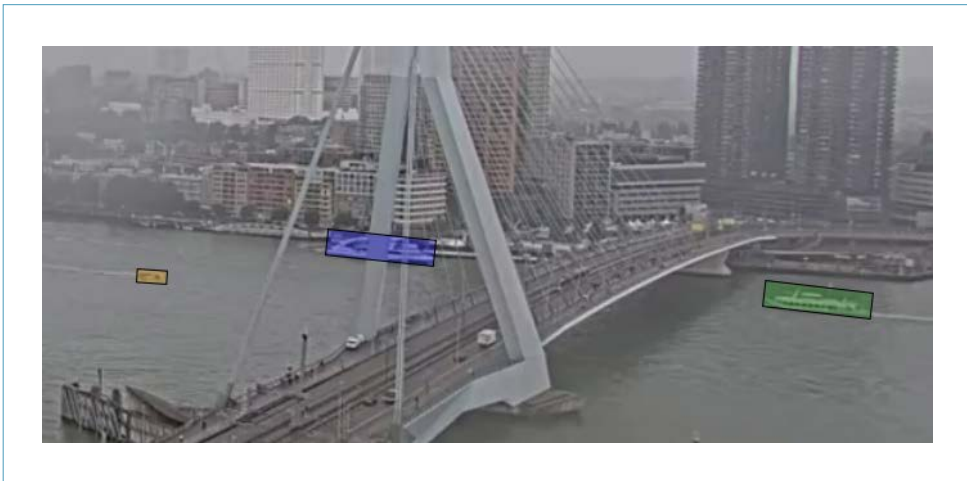
De gezagvoerder van de havenrondvaartboot zag de watertaxi toen het schip uit de dode hoek vanuit het stuurhuis tevoorschijn kwam. Direct zicht vanuit het stuurhuis en camerabeelden op de gangboorden en directe omgeving van het schip leveren voor de gezagvoerder/stuurman een dode hoek op in de zone waar de watertaxi zich bevond. De gezagvoerder kon niet meer op tijd reageren om de aanvaring te voorkomen op het moment dat hij de watertaxi wel kon waarnemen.

Figuur 9 a/b/c/d: Watertaxi (MSTX 21) in geel, havenrondvaartboot (Marco Polo) in blauw en het andere passagiersschip in groen. Achtereenvolgens het moment waarop de havenrondvaartboot vertrekt; het moment waarop het andere passagiersschip tussen de watertaxi en de havenrondvaartboot vaart; het moment waarop het passagiersschip er niet meer tussen vaart; en het moment van de aanvaring. (Bron: YouTube "Rotterdam Make It Happen Live", Live Stream - Erasmusbrug, Rotterdam - KPN LED Wall)

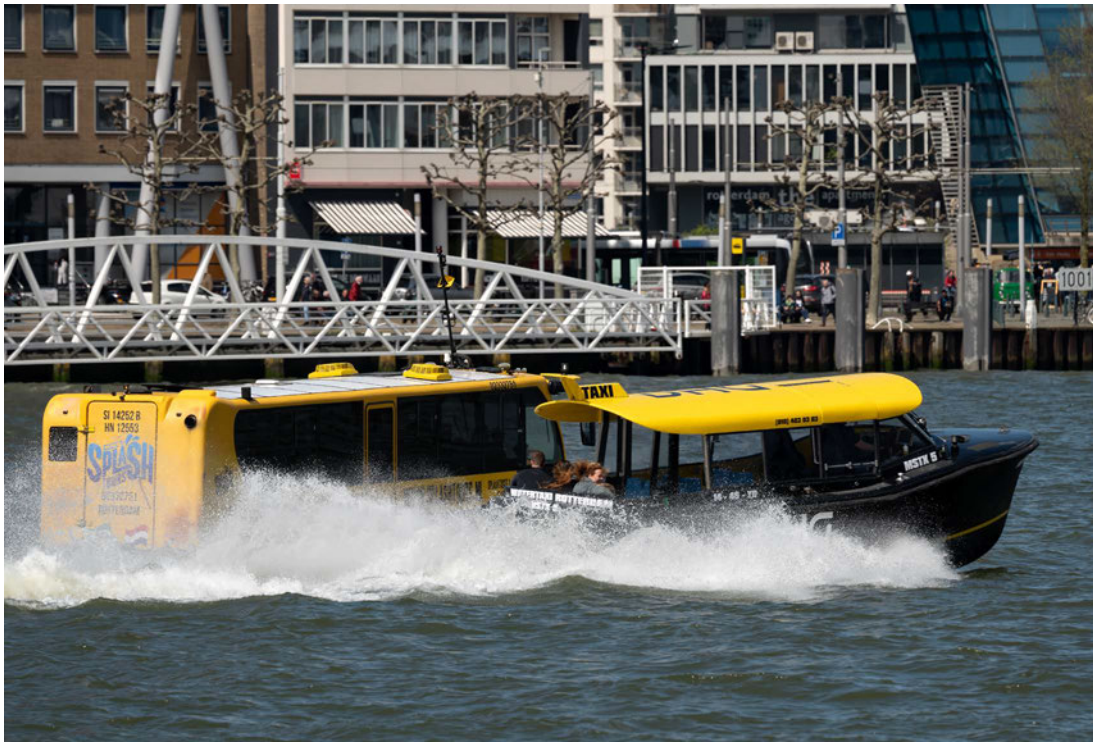
Tijdens observatiedagen viel het de Onderzoeksraad voor Veiligheid op dat de watertaxi's enigszins haaks overstaken, zeker in vergelijking met andere kleine passagiersvaartuigen (tenders vergelijkbaar met watertaxi's) die actief waren in hetzelfde gebied. Echter als het rustig was, of als het goed uitkwam om 'nog even' voorlangs een passerend schip te kruisen, werd de bocht om de Leuehaven binnen te varen schuin afgesneden. Daarnaast werd met name bij het achterlangs kruisen van andere scheepvaart zelden 100 meter afstand gehouden (zie Figuur 15). Ook werd de bakboordzijde van het vaarwater aangehouden zonder overleg met de VTS-post. In veel gevallen werd wel volgens instructies gevaren. Watertaxi Rotterdam hanteert een sanctieprocedure indien een schipper zich niet aan de procedures uit de nautische instructies houdt, zonder veiligheid gerelateerde motivatie, en als dat wordt bemerkt tijdens de periodieke steekproef op het vaargedrag. Watertaxi Rotterdam en de Schippers Centrale Rotterdam bespreken geconstateerde overtredingen en eventuele sancties. De Onderzoeksraad heeft niet onderzocht in hoeverre hier gebruik van wordt gemaakt.

Figuur 15: Voorbeeld waarbij in dit geval een watertaxi en een amfibiebus elkaar op korte afstand passeren. De watertaxi heeft hierbij een hoge snelheid. Beiden steken niet haaks de Nieuwe Maas over.

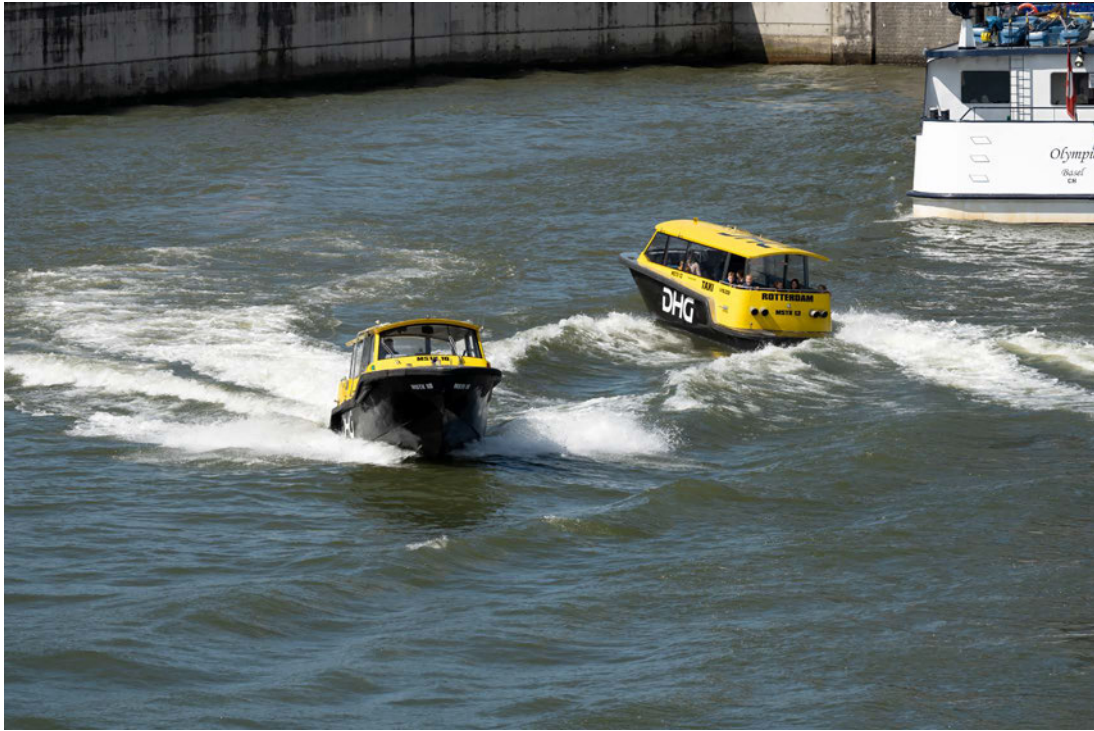
Aan de andere zijde van de Erasmusbrug ligt daarnaast nog de drukbevaren toegang tot de Leuvehaven (zie Figuur 19). In de Leuvehaven ligt onder meer het Maritiem Museum en is voornamelijk een bestemming voor Watertaxi Rotterdam.

Figuur 19: In- en uitvarende watertaxi's ter hoogte van de aansluiting tussen de Nieuwe Maas en de Leuvehaven.
